## 県産針葉樹材の材質評価と構造的利用技術に関する研究 (VI)

### [1] 県産針葉樹材の縦圧縮強度 (小課題)

## [2] 樹幹内部の空洞検査（小課題）

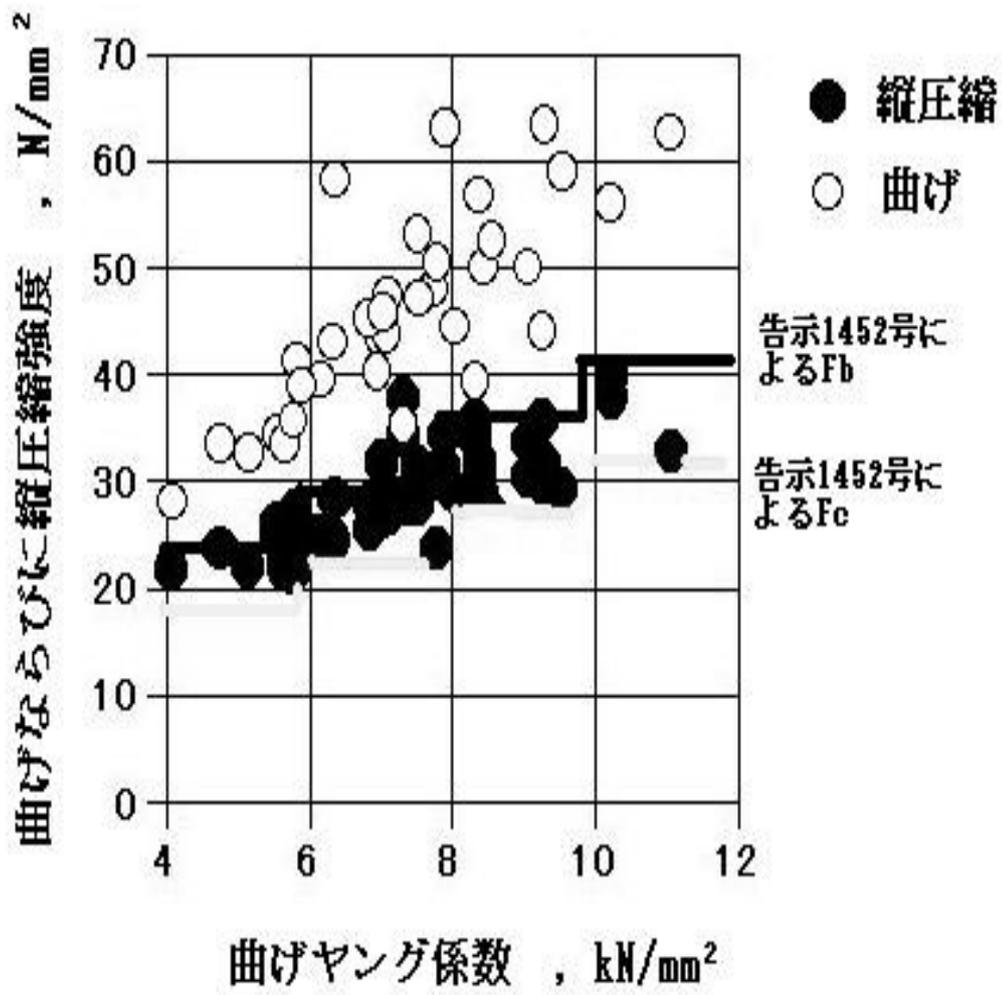
第1図 曲げならびに縦圧縮強度と曲げヤング係数の関係

曲げならびに縦圧縮強度と曲げヤング係数の関係を第1図に示す。すでに多くの報告があるように、曲げ、縦圧縮の強度はヤング係数と正の相関関係を有した。また曲げ強度と縦圧縮強度の間にも正の相関関係が認められた。

図中の階段状の線は建設省告示第1452号の基準強度を示している。曲げ、縦圧縮とも告示の基準強度を満足することが示された。

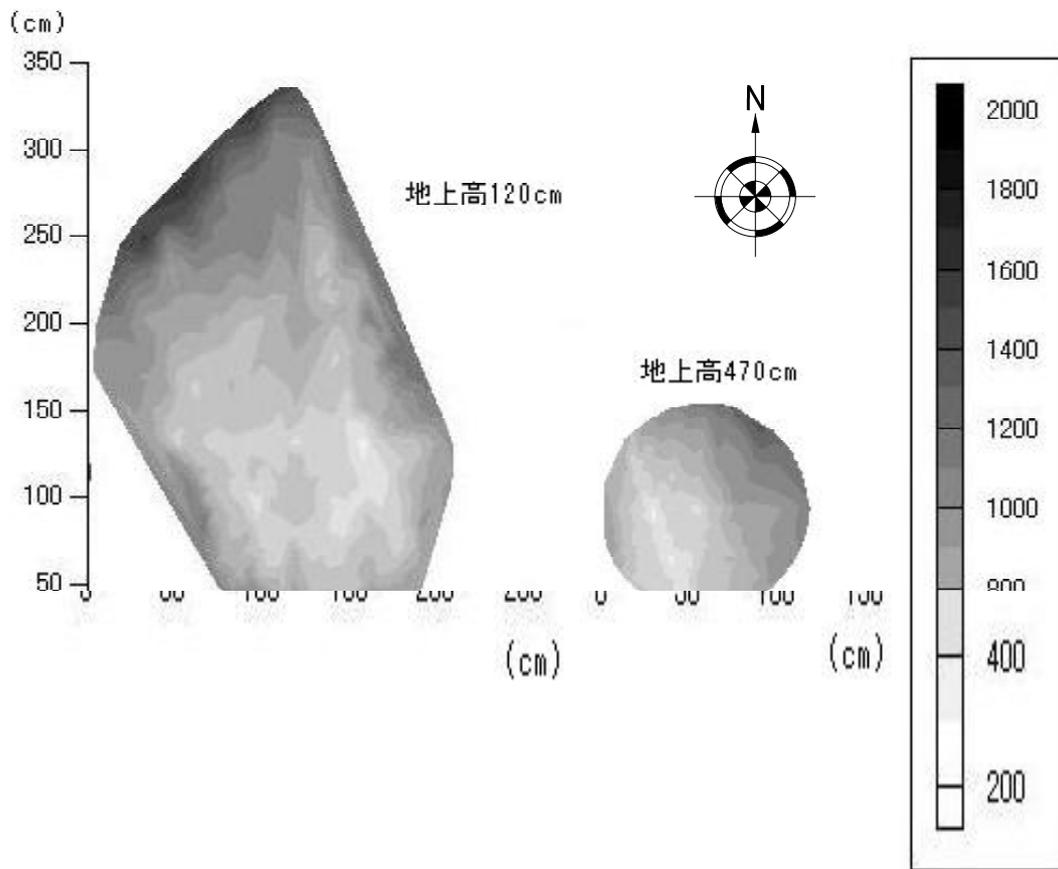
第6図 醍醐桜樹幹内部での弾性波速度の分布

樹幹内部での弾性波の速度分布を第6図に示す。図の白黒濃淡のラベルは黒色から白色に向かうにしたがって速度が遅くなることを示している。腐朽等の被害を受けてない部分の弾性率がほぼ一定と考えると弾性波速度は材の密度の平方根に逆比例する。大まかに見れば、腐朽等の部分が多いほど速度が低下すると見なせる。また、樹幹内に空洞がある場合は、弾性波は空洞部分を迂回して進むため、結果的に速度が低下しているように計算される。第6図の測定結果を見ると樹幹の中心部分で広範囲に何らかの損傷が疑われる部分があり、測定点③と④の間のモルタル部分に向かって表面のモルタル付近まで最も速度の低い部分が広がっている。この結果を見る限りでは、測定点③と④の間のモルタル部分から中心に向かって腐朽あるいは空洞の存在が疑われる可能性が最も高い。また、中心部分では広範囲に損傷が疑われる。

第6図の地上高4 m 70cmにおける結果を見ると、内部のかなりの範囲が腐朽部分あるいは空洞であるか、何らかの詰め物があると仮定しても、振動の仕方で見ると周りの木部あるいはモルタルと離れている可能性が高い。

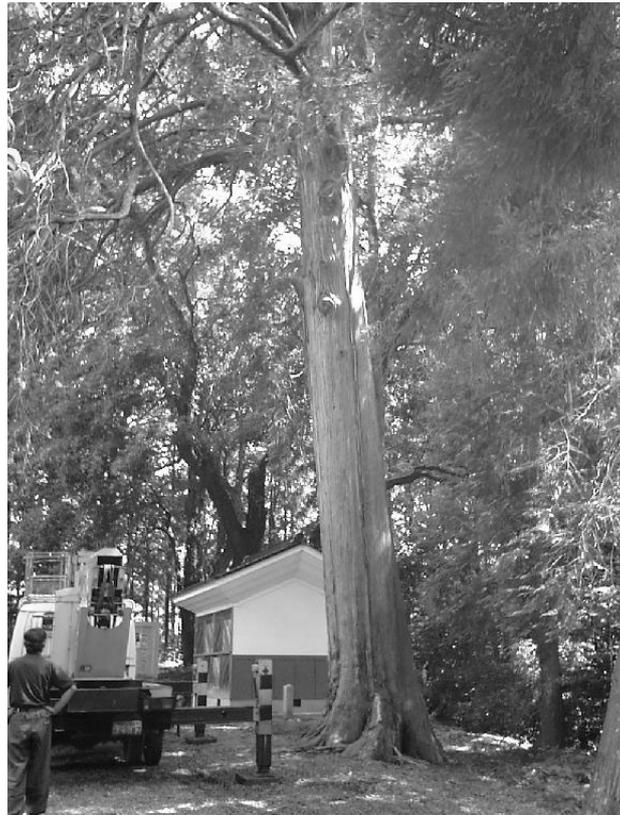
本検査木は、県内有数のヒノキ大径木であるが、過去に数度にわたり落雷の被害を受けていることや根株からの腐朽が疑われることから以下の検査をおこなった。

第7図 検査木の外観（表面に落雷の跡が見える）

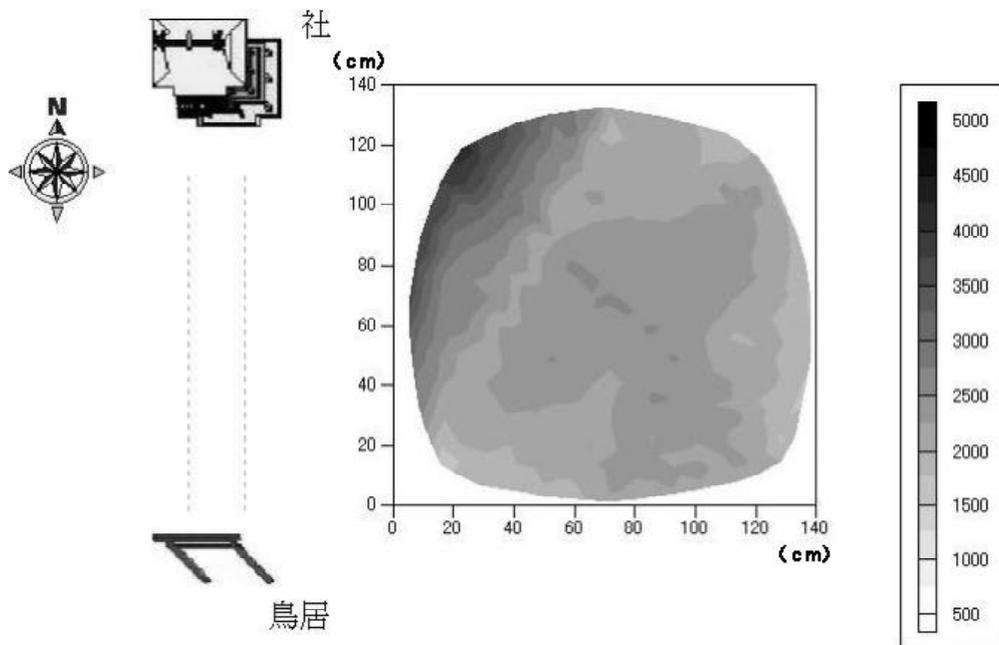
第8図 八幡神社のヒノキ樹幹内部での弾性波速度の分布

八幡神社のヒノキ樹幹の胸高部分の弾性波速度分布を第8図に示す。樹幹の北西方向の弾性波速度が高い部分については高い値が出た原因が不明である。しかし障害がある部分では音速が低下するためこの部分に欠陥がある可能性は低い。樹幹の北東部分ならびに南西部分は樹幹の外観から見て過去に受けた落雷被害の痕跡（障害）が残る部分である。第8図では該当部分が弾性波速度が低い部分と一致している。この検査木では、樹幹の外周部分の方が中心部分より弾性波速度が低くなっている。この結果を見る限り、樹幹内部に障害、欠点がある可能性は低い。

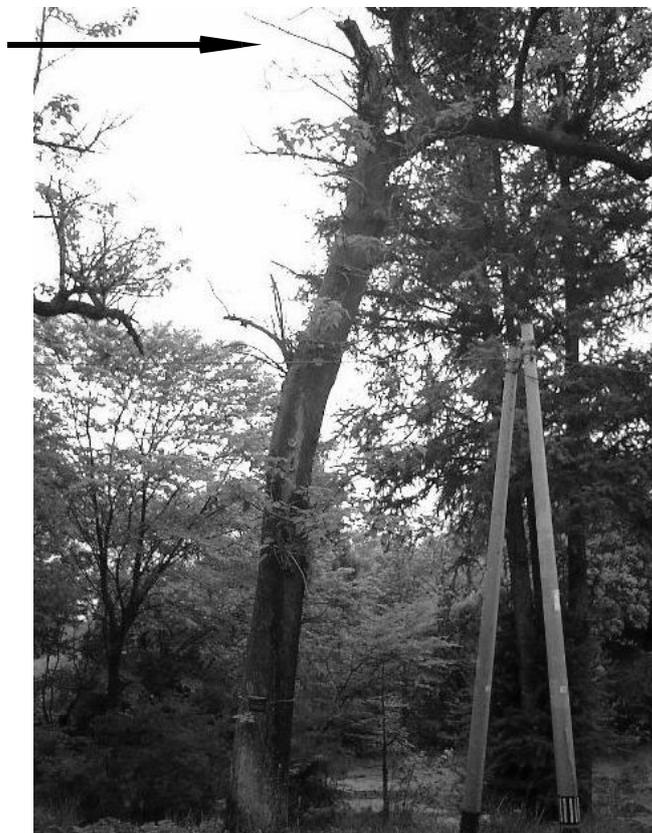
林業試験場内（勝央町植月中）のココノエギリが、今年度岡山県に被害をもたらした台風23号の影響で、伐木するに至った。当該木は過去の台風で樹幹の先端が折損し、心材腐朽を生じていた。（第9図矢印）今回、その先端部分をもらい受け、弾性波速度の分布と実際の腐朽、空洞等の状況を比較した。

第9図 検査木の外観（先端部分が折損し心材腐朽が見られる）

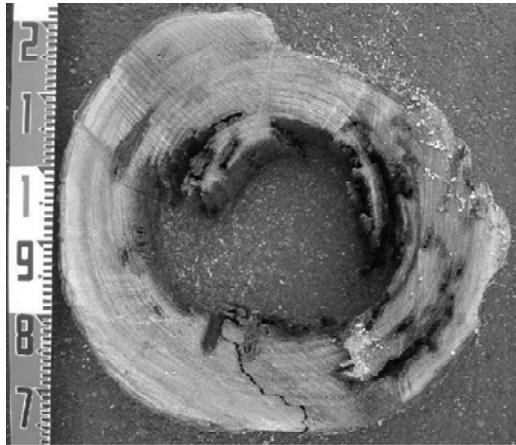
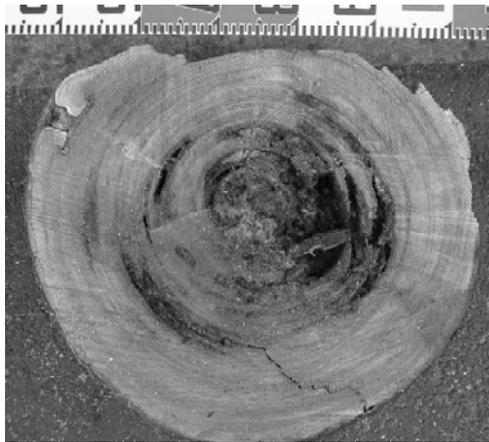
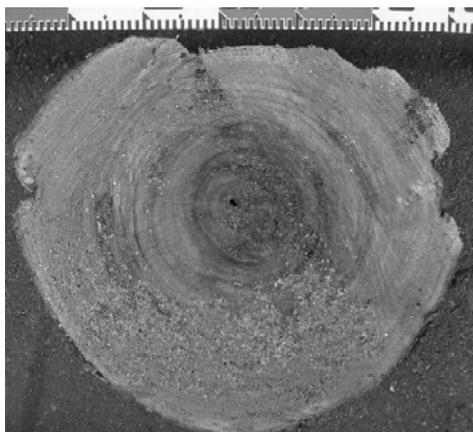
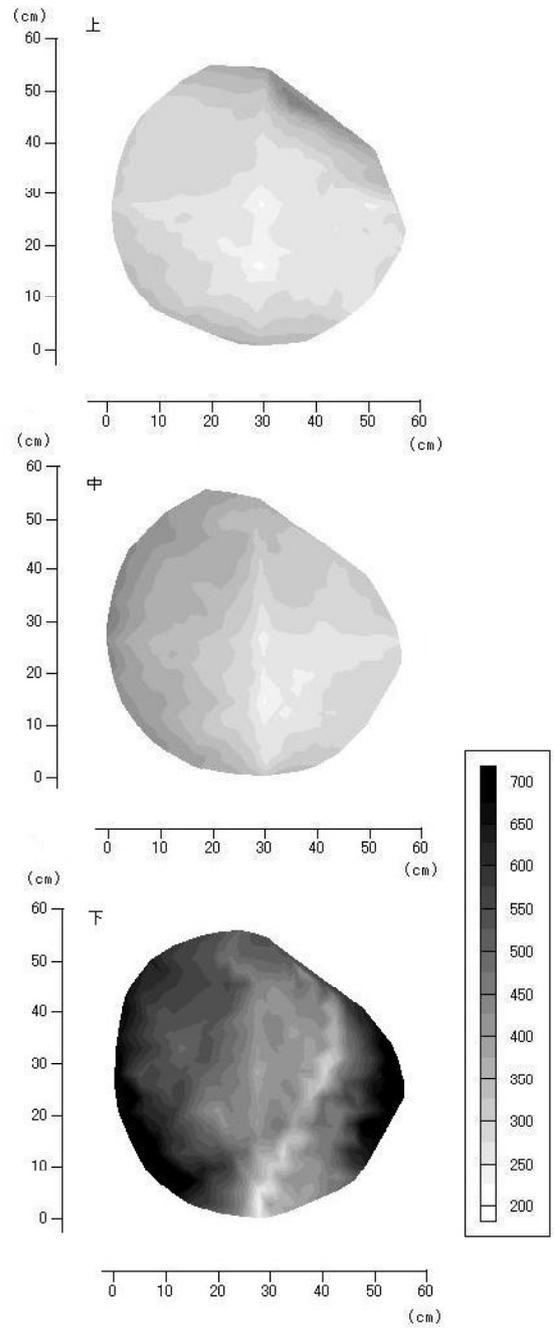
第10図 林業試験場のココノエグリ樹幹内部での弾性波速度の分布  
(左側は各測定部分の横断面写真)

結果を第10図に示す。腐朽の状況と弾性波速度の分布との間に対応が見られる。当該木の場合、弾性波速度が300m/s程度で腐朽による材の変色が始まり、250m/s程度で空洞となっている。この木のように同じ幹の1カ所で腐朽部分と健全部分の弾性波速度を知ることができれば、倒木の危険を判断するための地際部分の検査等への応用が可能となる。
