魚礁に使用した木材の耐久性

三枝道生

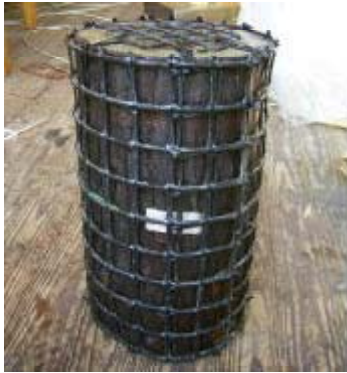
第2図 第1回調査

第2図～第11図に引き上げ後のテストピースを示す。第1回、第2回調査において調査開始後に発生した劣化は確認できなかった。第3回以降の調査では、木口および節、剥皮部分等、木材が露出しているところで穿孔跡が確認できた。また、第7回調査におけるテストピースの1つでは、樹皮が食害により、欠損していた。(第10図)

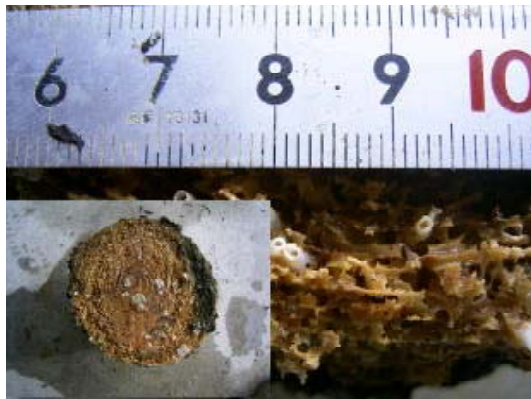
第8図 第7回調査

経過時間が長いほど劣化は進行していたが、全てのテストピースにおいて一様ではなく、下面が第8図のように激しく食害を受けているものでも、上面にはほとんど食害が確認できなかった。（第11図）

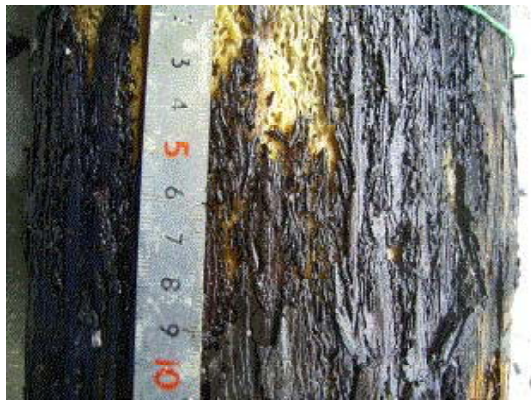
第10図 樹皮被害（第7回調査）

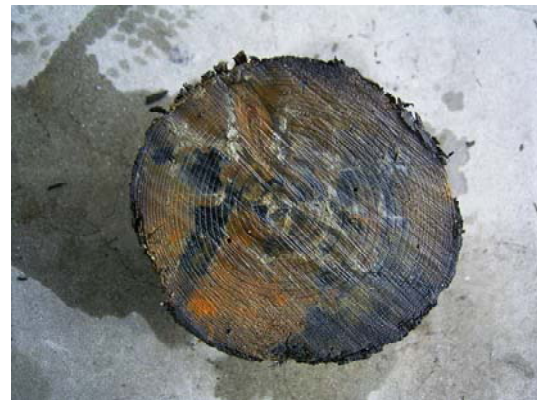
第11図 木口上面（第7回調査）

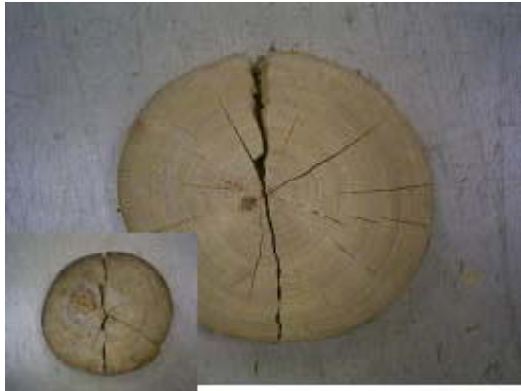
第21図 第3回調査

第19図～第26図に木口下面から2 cmの断面を示す。左下は木口下面である。第1回および第2回調査では、木材材内部への侵入は見られなかった。第3回調査では、材内への侵入が見られたが、2 cmを超えるものはほとんど無かった。第4回調査では、より深くまで侵入していた。また、穴の径も大きくなった。第5回目以降の調査では、心材、辺材の区別無く、一様に激しく加害されていた。テストピースによっては、表面の被害程度が軽微であっても内部は甚大な被害を受けているものがあり、必ずしも外見から被害の程度を判断することは出来なかった。

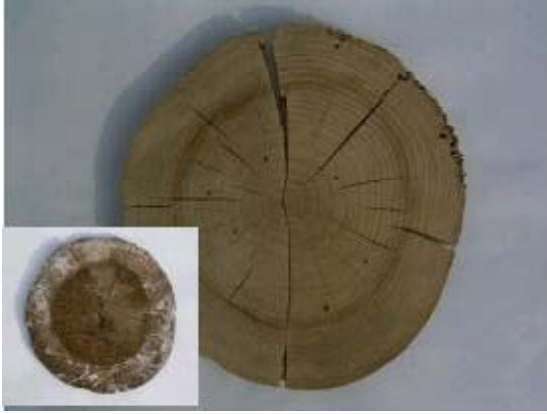
木口下面が甚大な被害を受けているテストピースであっても木口上面はほとんど被害を受けていないのがみられた。(第27図) 木材内部に侵入した生物の個体は、木口下面からの侵入が最も多く、被害も甚大になっている。木口面以外からの侵入として、剥皮している箇所からの侵入も確認できた。(第28図)

第27図 木口上面下2 cm断面（第7回調査）

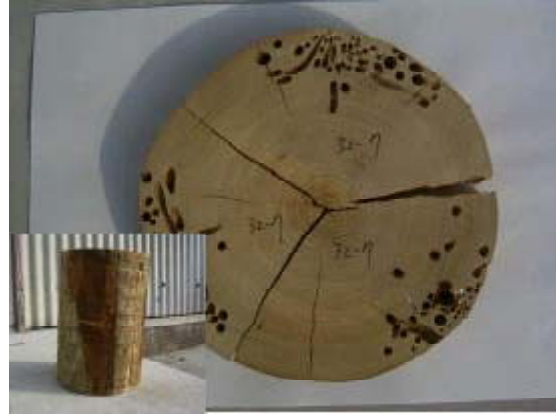
第28図 剥皮部分からの侵入
