県内地域別木材劣化状況

－ 県南臨海地域における野外杭試験の2年目－

岡田和久

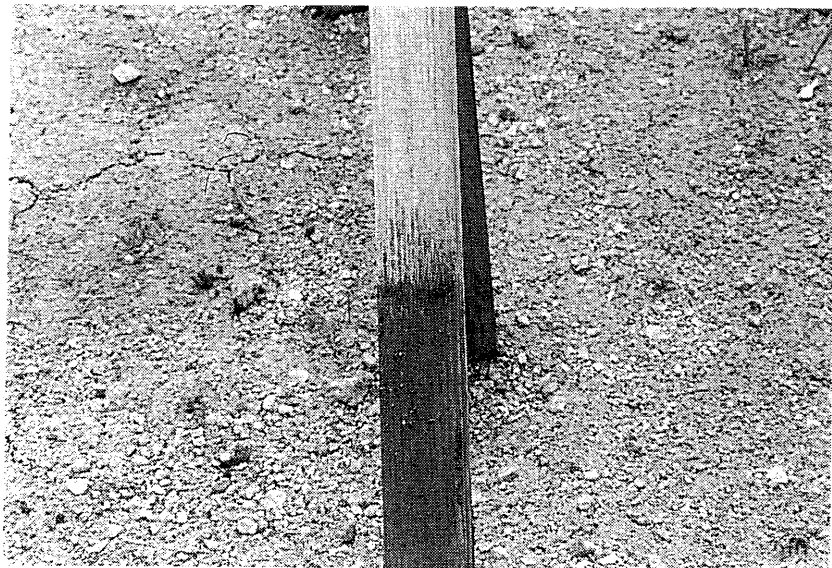
第2表に樹種ごとの杭試験経過年数と地際部の被害度を示す。ヒノキの場合、辺材、心材ともに地際部では腐朽は見られず、被害度は0と判定された。スギの心材では、ヒノキ材と同様に腐朽は認められなかった。スギの辺材では、写真2のように、地際部で部分的に腐朽が進んでいるのが認められ、被害度1と判定されるものがあつた。特に早材部に腐朽が認められ、写真3のように、腐

写真2 スギ地際部の腐朽

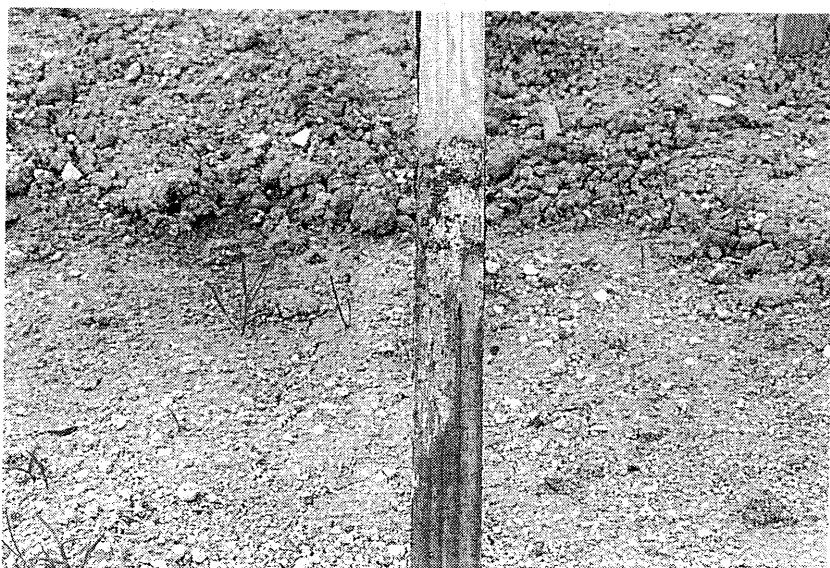
朽菌が蔓延しているものもあった。アカマツ材については設置して間がないため、まだ健全であった。また、どの樹種も、写真4のように、頂端部での木口割れが激しく、今後の木材内部への腐朽が懸念される。地中部では、被害は見られなかった。

写真3 スギ地際部の腐朽
(腐朽菌が蔓延している。)

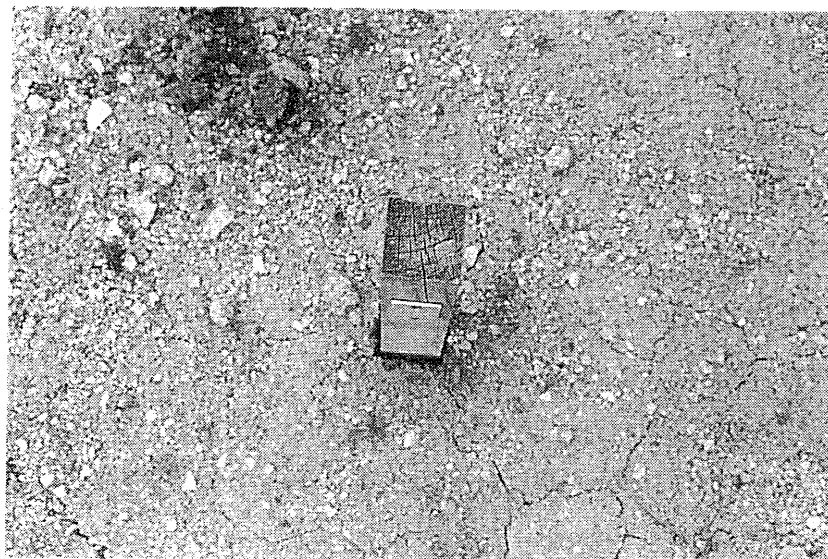
写真4 頂端部の木口割れ
