台風被害地における崩壊危険度の評価と植生回復

牧本 卓史

Estimation of risk factors of slope collapse and regeneration process
on stands damaged by typhoon

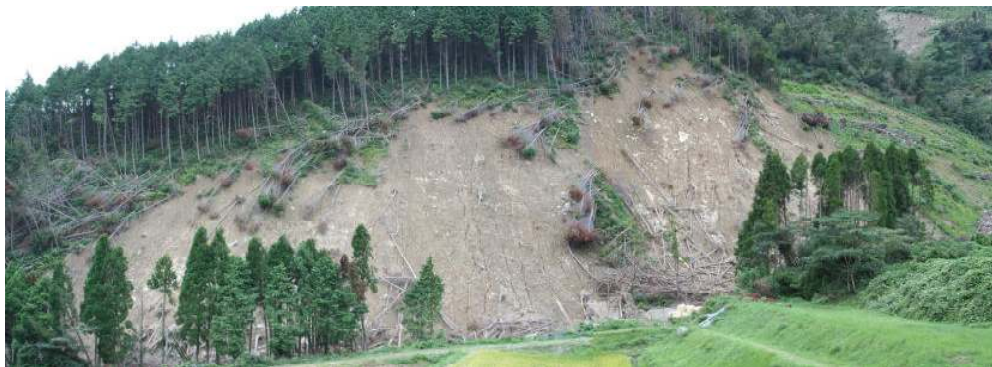
図-10 3つの水みちが検出された崩壊調査地（津山市1）。

た(図-9, 10)。また、水みちが見つかった崩壊地の近傍にある未崩壊の風倒木被害地で、傾斜等の条件が類似した斜面で、崩壊地と同様の水みち探査を行ったところ、水みちを検出できた斜面は確認されなかった。これらのことから、水みちの存在が崩壊に深く関与している

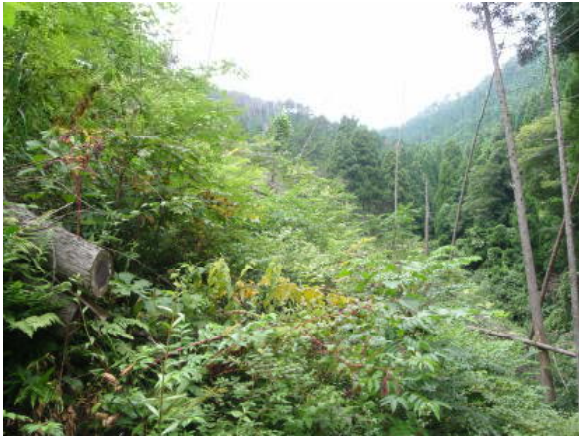
風倒木被害後4年目の被害林分の植被率は、20~100% (平均78.6%)と概ね良好であった(図-12)。また、

図-12 被害後4年目の風倒木被害地
(津山市上高倉)

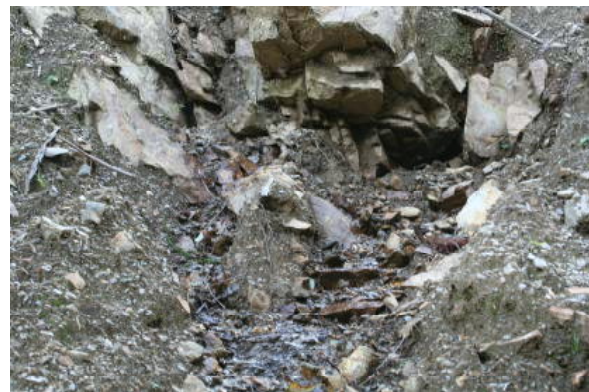
次に、それ以外の急傾斜地では、簡易な方法という観点から若干外れるが、本研究で示した現地調査の実施を提案したい。とりわけ、水みちの存在は、多くの斜面崩壊に関与していると考えられ、これの有無を調べるだけでも意義深いと考えられる。水みちの探査は、市販の漏水探知器をほぼそのまま用いて短時間でできる方法であり、結果はその場である程度判断が可能である。調査時の直近の数日間の降水状況などにより、検出の精度にはややむらがあるが、十分現地に適用可能な手法であると考える。また、この研究で水みちの検出を行った斜面では、いくつかの箇所で見られた湧水は、崩壊前の斜面でもしばしば認められることができる。これは、崩壊危険斜面を外観的に見分ける上で、最も一般的なサインとして広く知られている。風倒木被害林分の斜面で、このような湧水があり、かつその湧水量に、増加や減少等の変化があれば崩壊の危険が高まっていると判断することができる。

図-14 津山2の崩壊地で見られた湧水

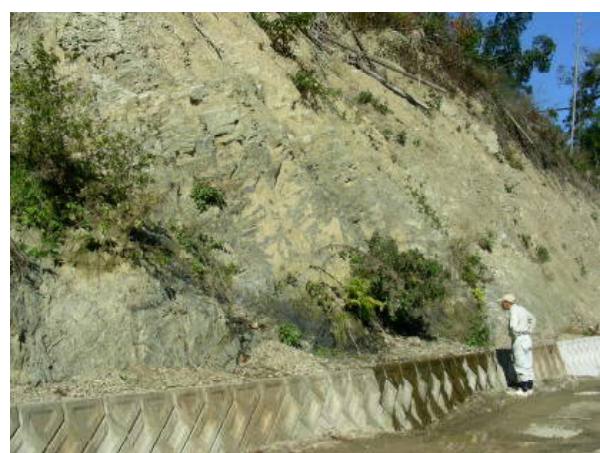
図-15 津山26の崩壊地で見られた湧水
