風倒木被災地における山腹崩壊の復旧方法について

岡山県

山腹崩壊の
復旧方法
(事例)

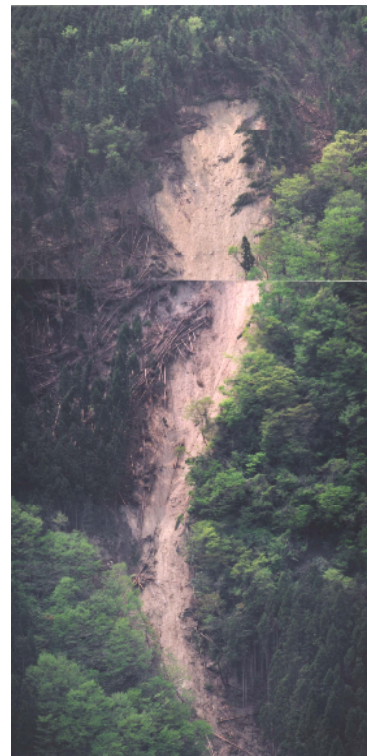
道路からの**高さ200m**、**平均勾配45度**
の急峻な山腹斜面で風倒木に起因する
山腹崩壊が発生

被災直後の状況

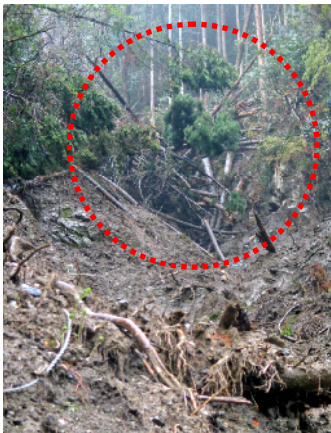
急峻な崩壊地上中部に
風倒木や崩積土が不安定な状態で残存する

崩壊地に残存する風倒木

風倒木は、防護壁内で、谷直下を避けた位置に集材機を設置して地曳による集材
高所作業用機械(ロッククライムマシンRCM06)を導入して崩積土の除去

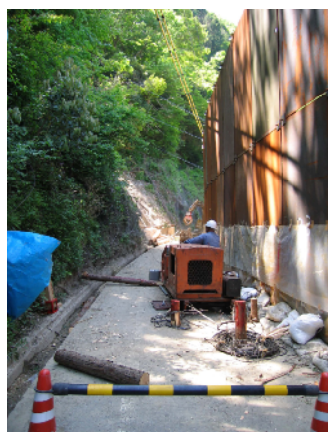
狭隘な場所での作業

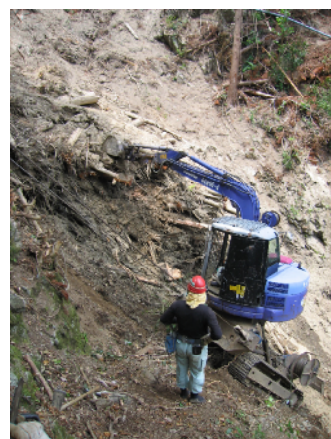
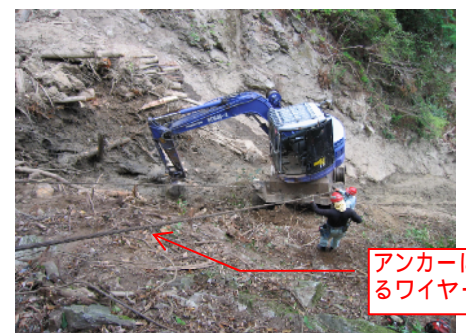
アンカーにつな
がるワイヤーロープ

高所作業用機械による崩積土の除去

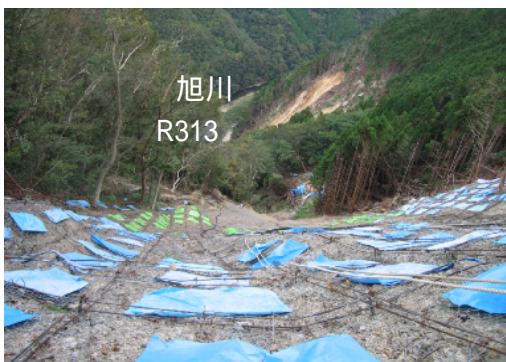
施工箇所が国道からの高さが100m～200m程度
となるため、法枠のモルタル吹付が困難

かなり下に見える国道313号

モルタル吹付に、**セパレートショット工法(材料別送方式)**を採用
全国的な過去の実績170mを超える高低差200mで実施、満足できる結果

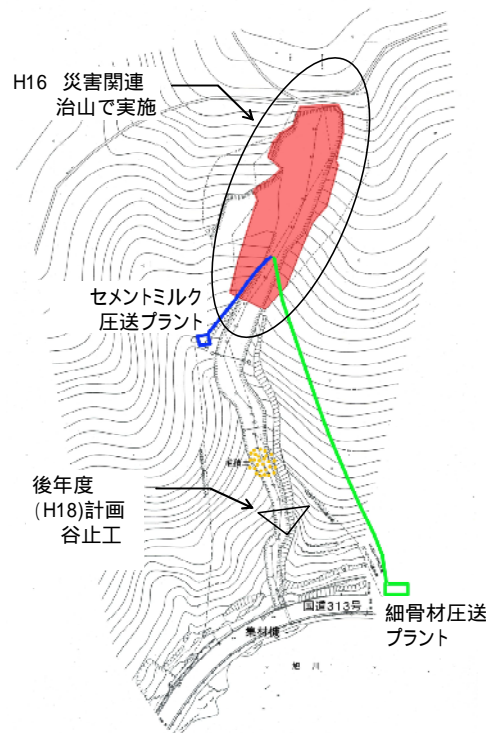
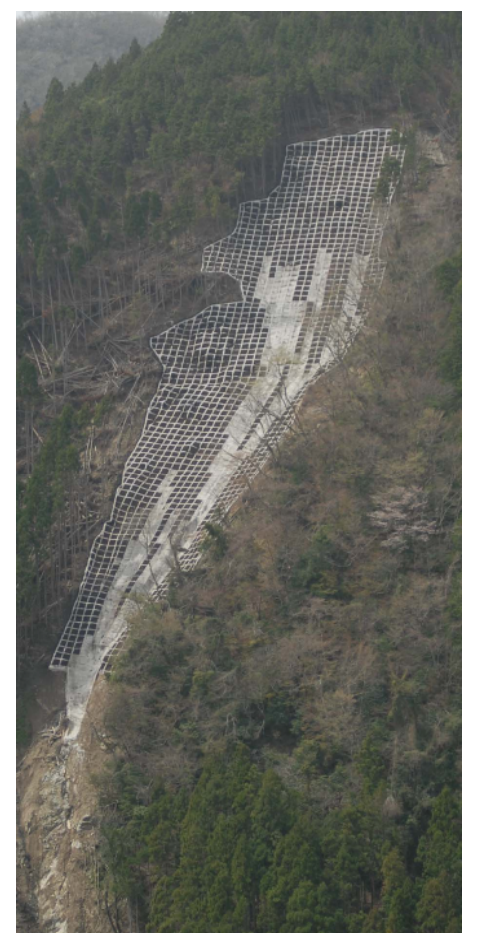
現在の状況: 融雪や降雨による浸食もなく、枠内の種子の生育も順調に進み、地盤の安定と植生導入が図られている

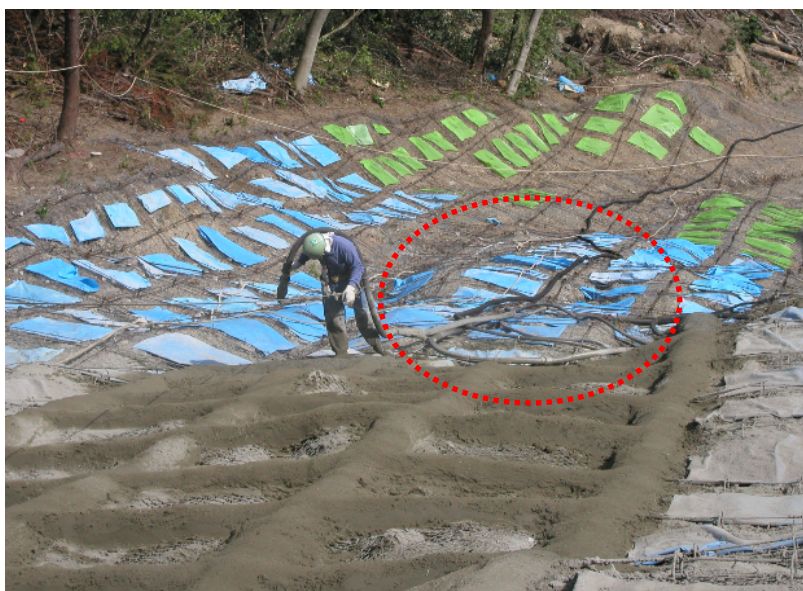
セパレートショット工法によるモルタル吹付
