事例 6 蒸気ボイラ

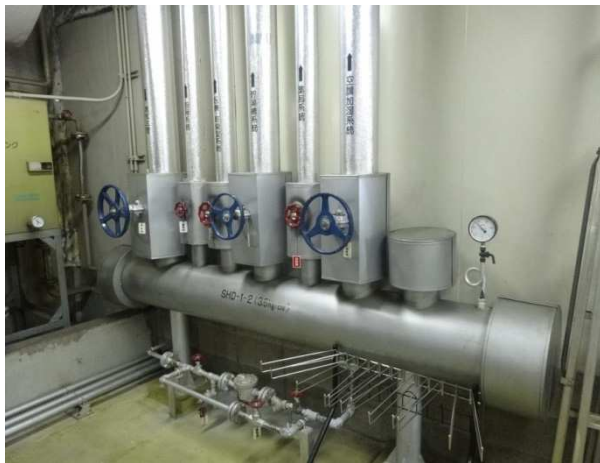
ヒアリング、現地確認の事例	助言等のポイント
<ul style="list-style-type: none"> 蒸気配管の未保温箇所を確認した。 	<ul style="list-style-type: none"> 蒸気配管は、放熱を防止するために保温施工を行う必要がある。 配管の直管部はほとんどの場合、保温されているが、特に表面積の大きいフランジやバルブ部も保温すべきである。 フランジやバルブ部は点検・補修を容易にするために保温されていない場合が多く見られる。 また、外から見えにくい箇所の配管が保温されていない場合も見られる（例えば、ボイラ周辺の配管は保温されているが、天井に敷設されている配管は保温されていない等） ボイラ室の室内温度が極端に高い場合、ボイラ本体や配管部が保温されていないことが原因であることが多い。 放熱防止の観点から、配管の未保温箇所は全て保温していただくよう助言する必要がある。

写真：蒸気ヘッド（保温されている 左上）
天井の配管（保温されていない 右上）
