# 暑熱対策設備等の施工事例と効果(調査報告書の例)

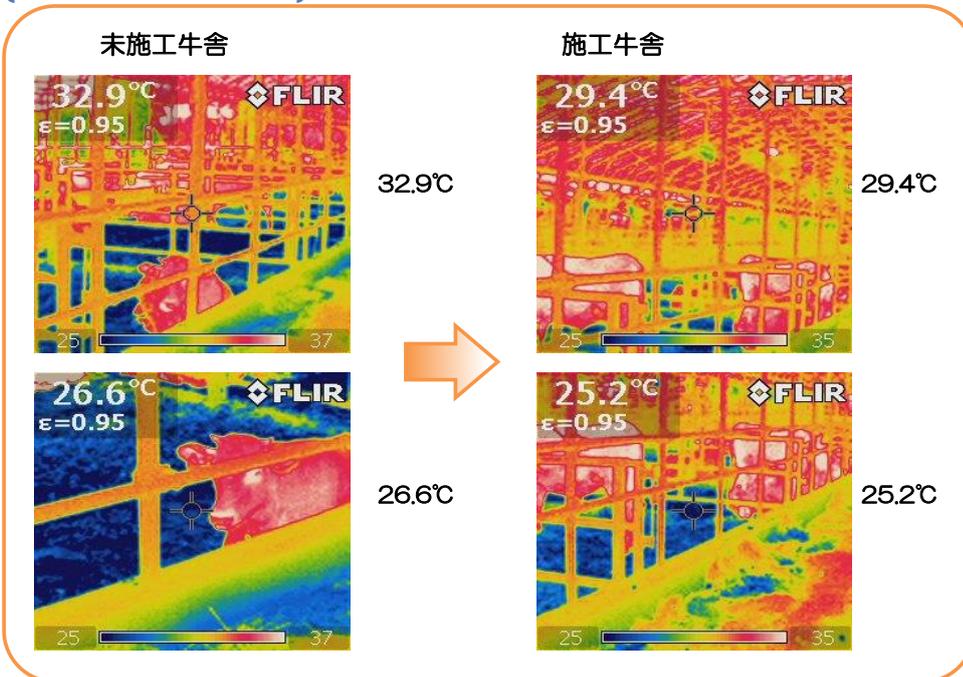
牛舎内の牛体のサーモグラフィー

〔9月8日 晴れ 外気温 32℃〕

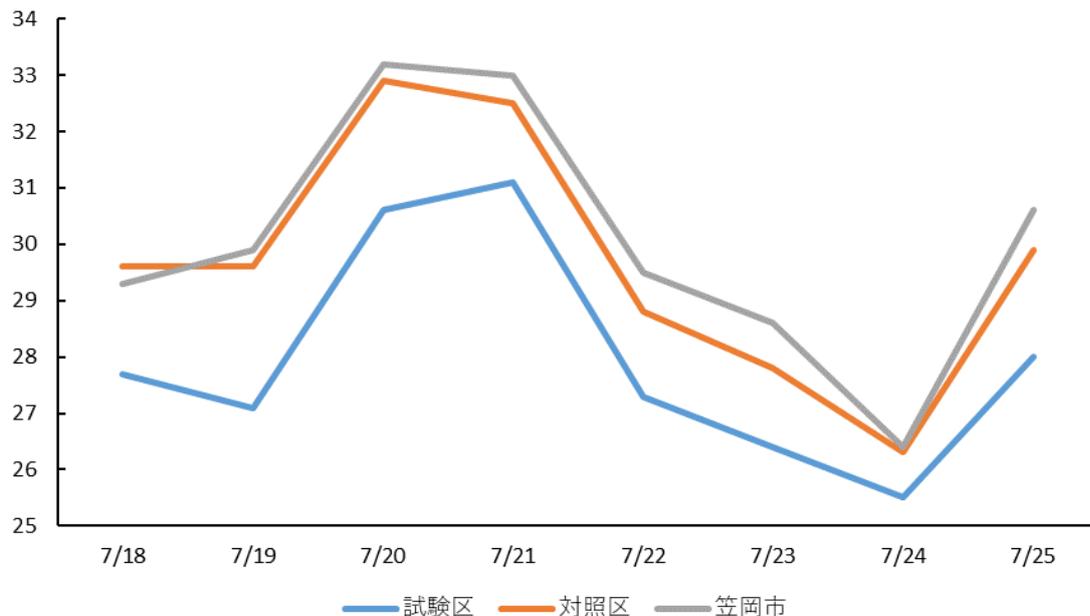
14:00時点の気温の変化

日	7/18	7/19	7/20	7/21	7/22	7/23	7/24	7/25
天気								
外気温	29.3	29.9	33.2	33.0	29.5	28.6	26.4	30.6
実証区	27.7	27.1	30.6	31.1	27.3	26.4	25.5	28.0
対照区	29.6	29.6	32.9	32.5	28.8	27.8	26.3	29.9

外気温は笠岡市のアメダスデータ  
試験区が細霧設置牛舎、対照区が細霧未設置牛舎

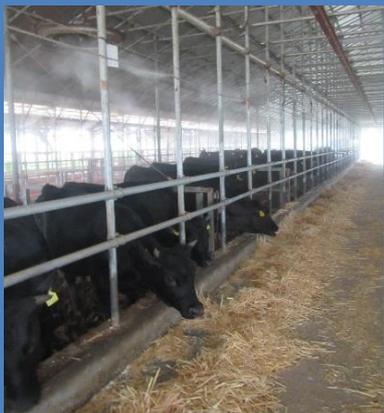
配管は牛が触れない高さにする  
(牛が遊びで曲げることがあるため)
