岡山市・玉野市林野火災跡地の復旧計画書

令和 8 (2026) 年 2 月

岡山県農林水産部

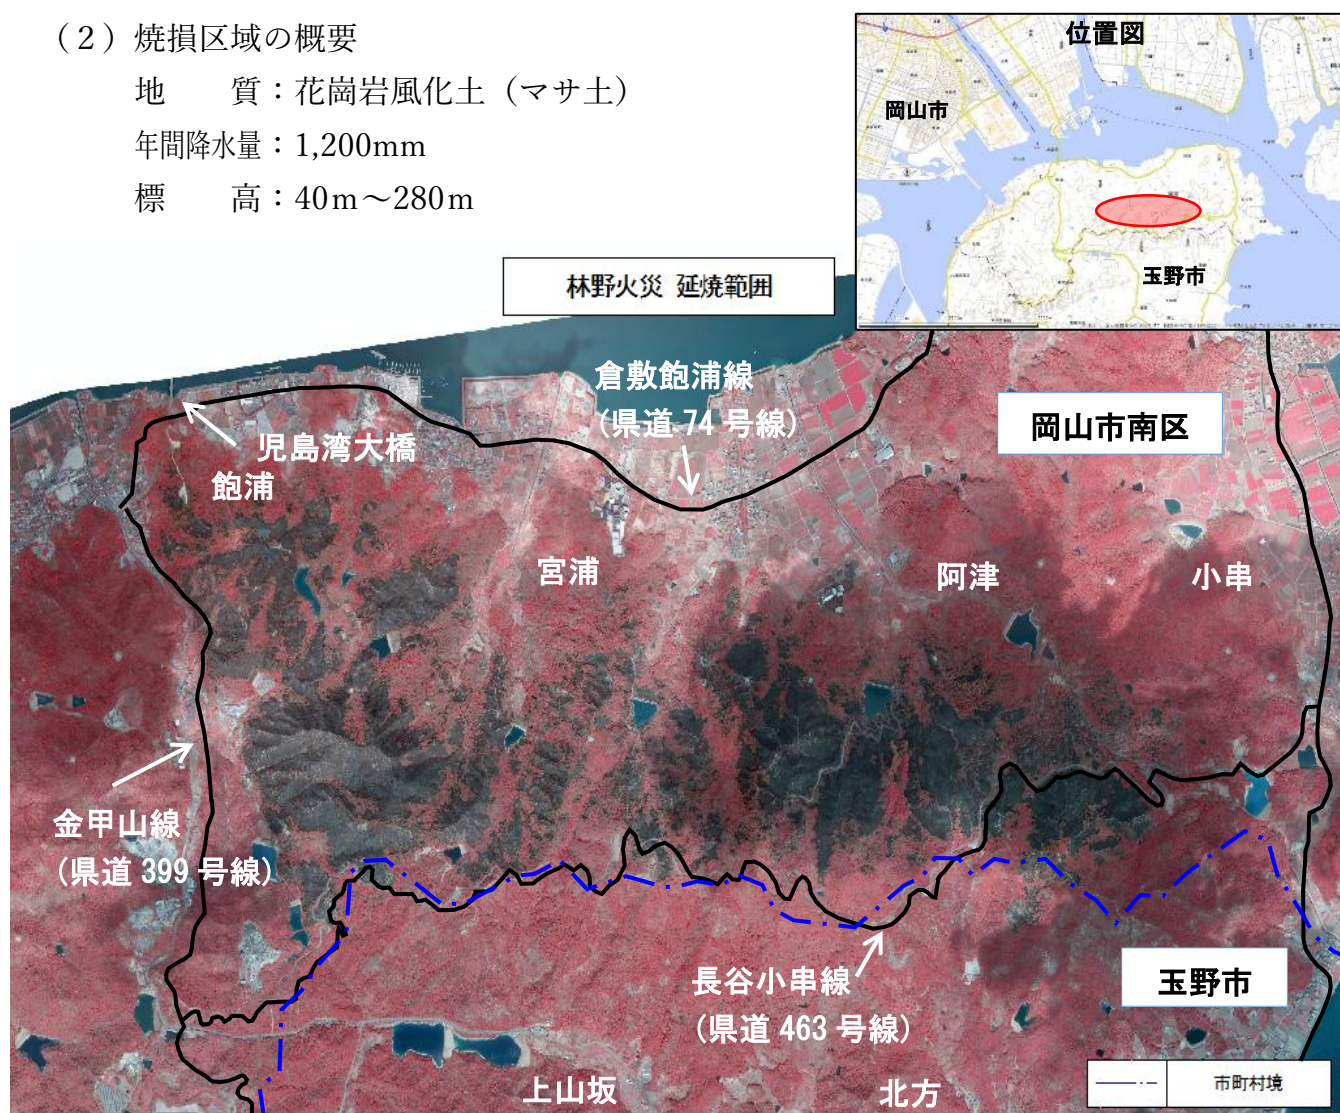
岡山市南区飽浦地区 焼損状況

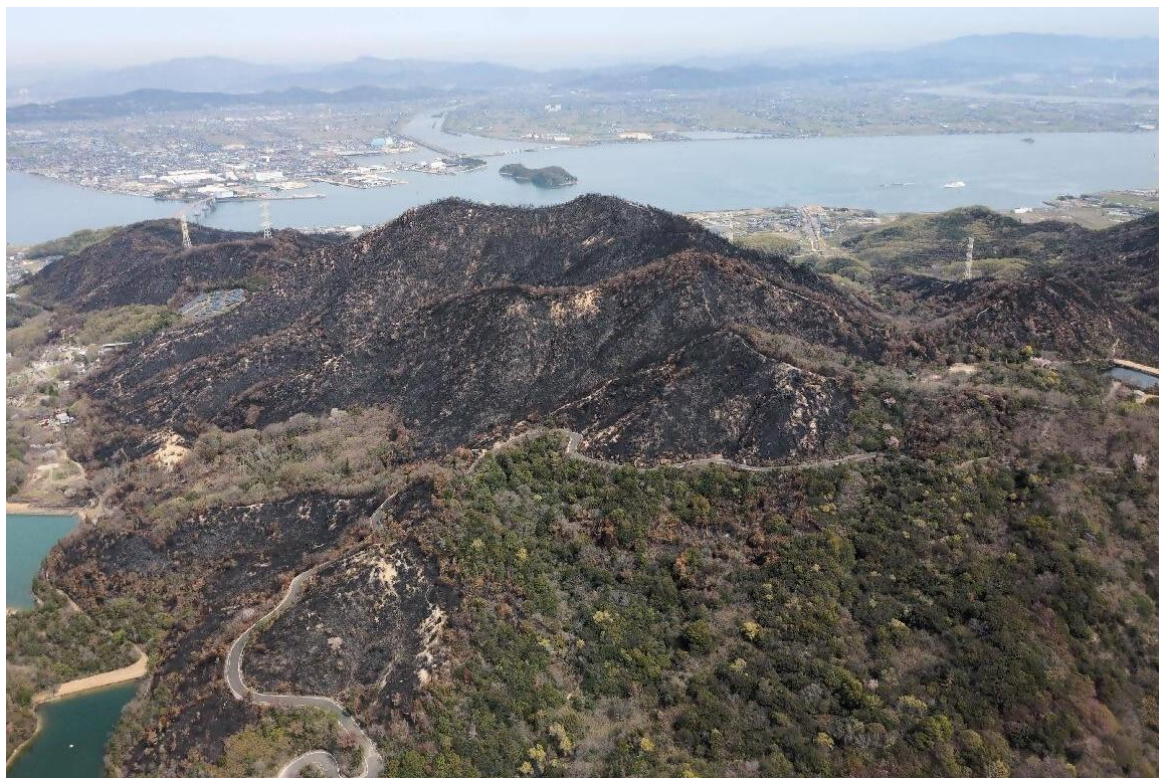
岡山市南区宮浦地区 焼損状況

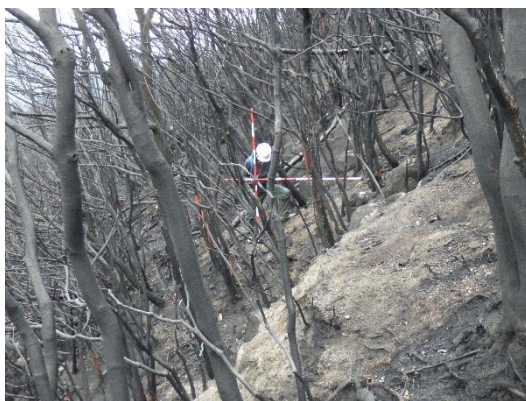
土質は風化した花崗岩で、勾配が急峻な山腹では、表層土壌はなく岩が露出している。

勾配が急峻な地形で表土が露出

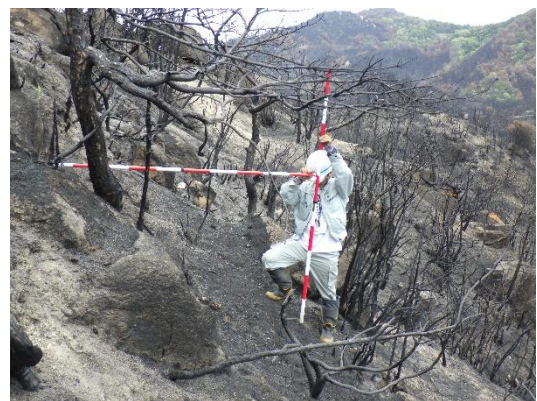
山腹が急峻で、岩が散在

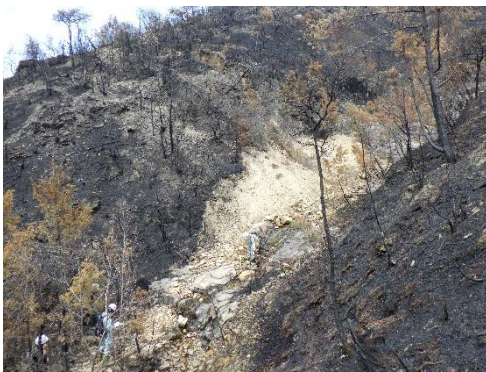
火災前から溪流の両岸が土砂流出

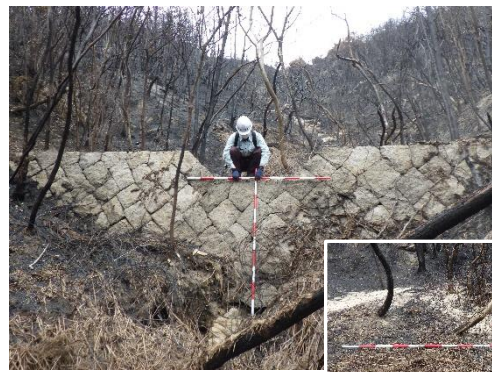
被災地内の調査対象 56 溪流中の 26 溪流において 54 基の治山ダムが既に設置されており、うち 30 基は既に満砂状態、24 基は 0.6～3 m 高の堆砂能力があった。

既設治山ダム（満砂）

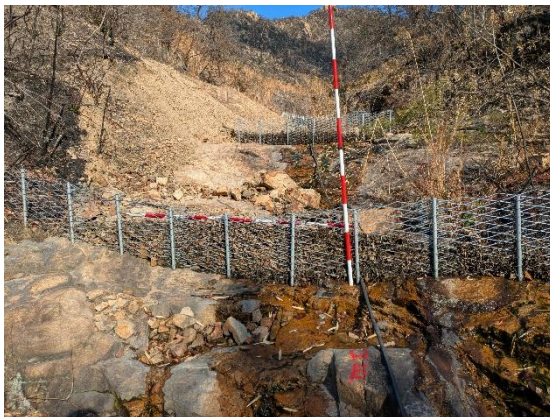
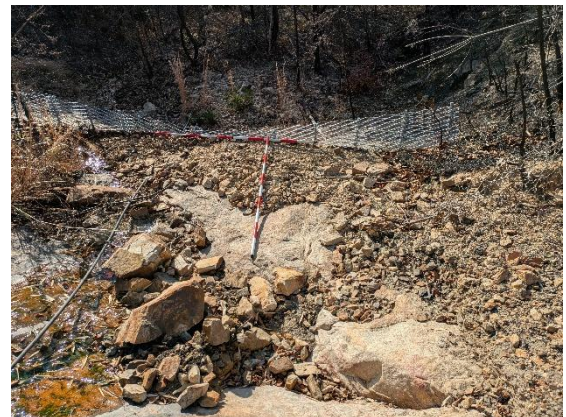
※南区飽浦地内の治山ダム施工予定地上流

焼損状況が激しく、継続的に土砂が流出し、半年後には仮設の防護柵に堆積が確認されている。

焼損区域と人家等が接近し、今後の降雨等により土砂が流出し、人家、市道が被災するおそれがあることから、緊急的に治山ダムを設置するとともに、植栽や航空実播により早期の緑化を進める。

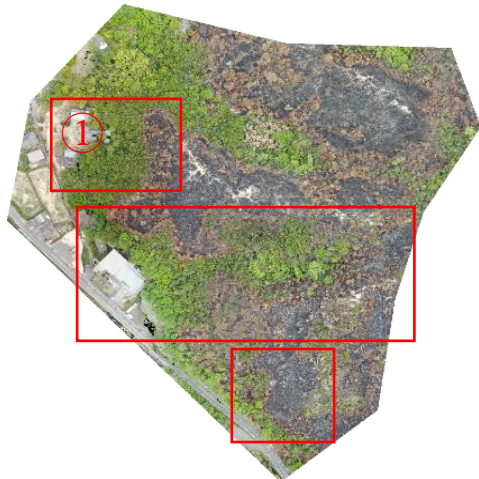
転石群・巨石群 18 箇所について確認した結果、落石が発生した場合、斜面勾配が急峻で人家等が被災するおそれがある 1 箇所では早期の対策が必要であった。その他の石群については、人家等から遠い山頂、尾根筋に存在しており、保全対象が被災する可能性が低いことから対策は要しない。

赤枠は代表的な巨石

山頂、尾根部の焼損区域には多数の転石群を確認しているが、落石により直接、人家や工場等に被害を与えるおそれがある場所では、落石緩衝柵の設置やワイヤーロープ等による巨石の固定を行う。その他の場所は、緑化等により経過観察とする。

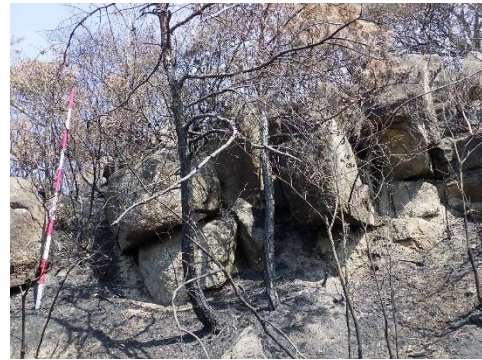
①区域内の代表的な巨石

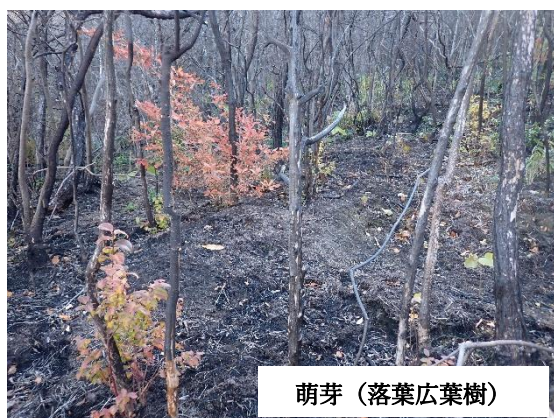
焼損区域の一部では、焼損木の地際から萌芽が確認されたほか、ササ類やシダ類の回復が確認できる。

萌芽（落葉広葉樹）

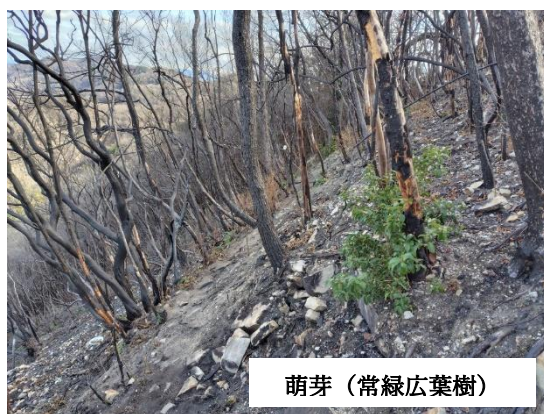
萌芽（常緑広葉樹）

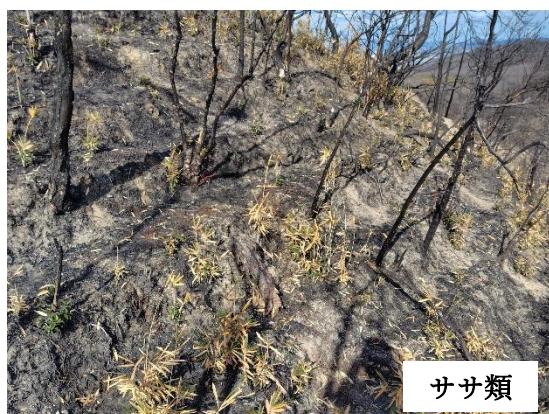
ササ類

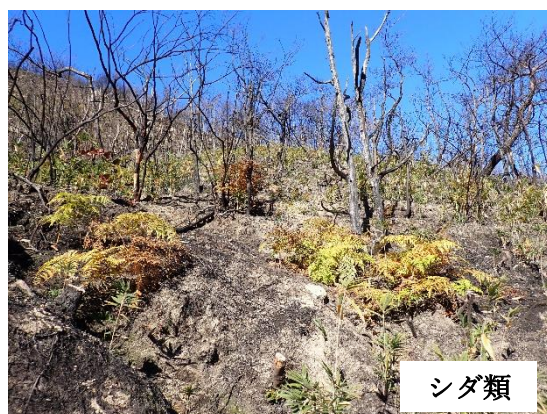
シダ類

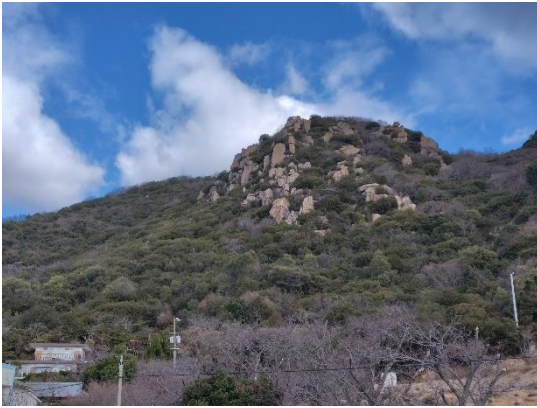
倉敷市児島唐琴町

(参考) 30 年前の航空実播施工地の緑化状況 (令和 8 (2026) 年 2 月時点)
