事故防止 152号
2023年11月15日

医療事故情報収集等事業 「医療安全情報 No. 204」の提供について

人工呼吸器の吸気側と呼気側の回路接続間違い

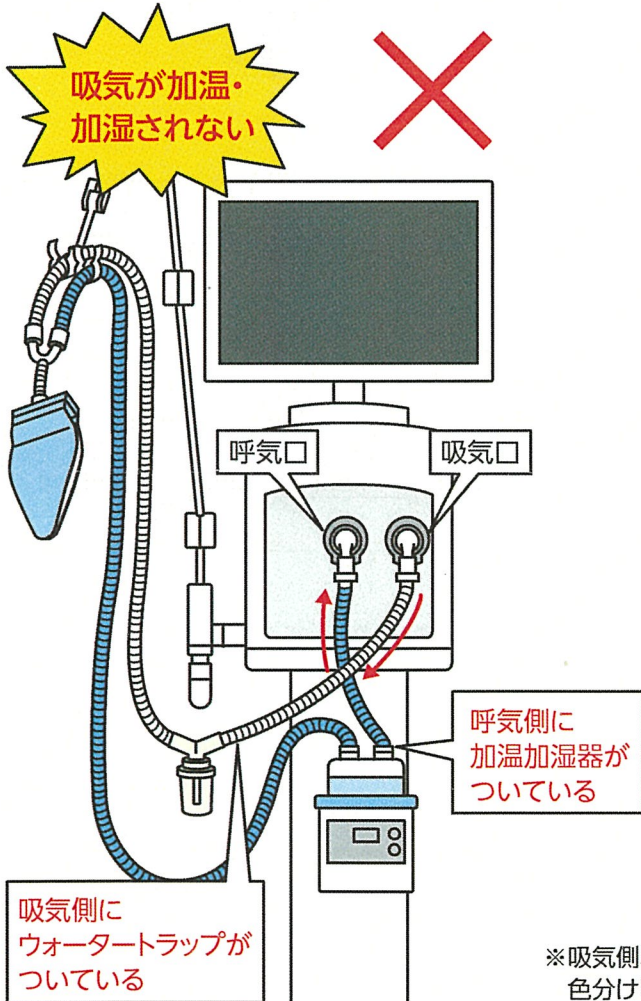
事例1のイメージ

人工呼吸器の回路の吸気側と呼気側を逆に接続した事例が報告されています。

NICUで、臨床工学技士が人工呼吸器の回路を組み立て、看護師が人工呼吸器をベッドサイドに準備した。帝王切開で生まれた患児が入室後、医師は人工呼吸管理を開始した。翌日、一酸化窒素を投与したが、呼気中の一酸化窒素濃度が上昇せず、酸素化の改善を認めなかった。臨床工学技士が確認し、吸気側と呼気側の回路が逆に接続されていることに気付いた。

- 人工呼吸器の回路の接続口に「吸気口」と「呼気口」のテープを貼る。
- 人工呼吸器の回路を患者に接続する前に、吸気側と呼気側の回路をたどって正しく組み立てられていることを確認する。
