## 工事概要

| 工 事 名 称 | おかやま旧日銀ホール外壁等改修工事 |
| 工 事 場 所 | 岡山市北区内山下 |

### おかやま旧日銀ホール外壁等改修工事 主な工事内容

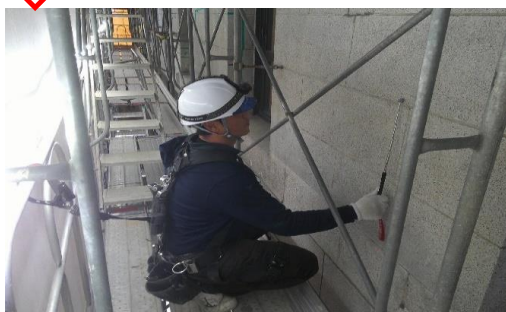
#### ●劣化状況調査

現況を調査し、補修箇所や補修方法を検討。
