甦る！古代吉備の国

謎の鬼ノ城 城内調査大公開 vol.XII

平成23年11月28日（月）～12月4日（日） 岡山県古代吉備文化財センター

調査速報(その1) A1-2区の調査

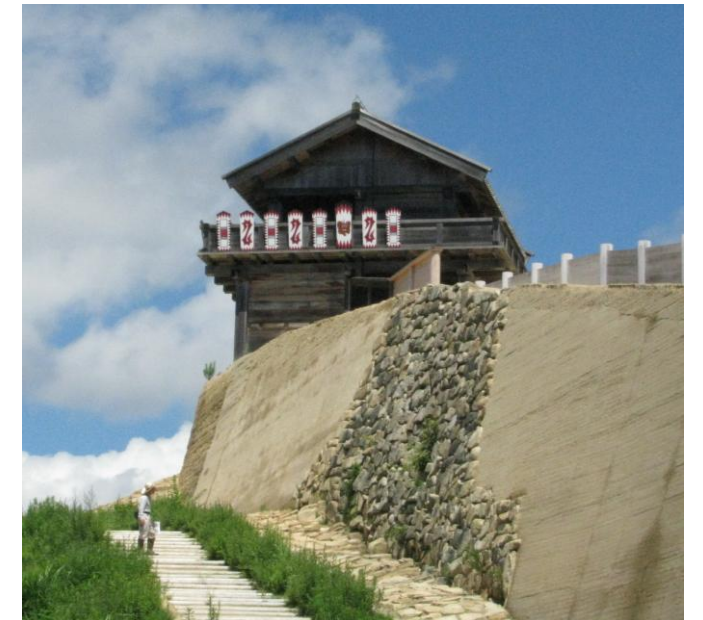
▲復元された鬼ノ城西門

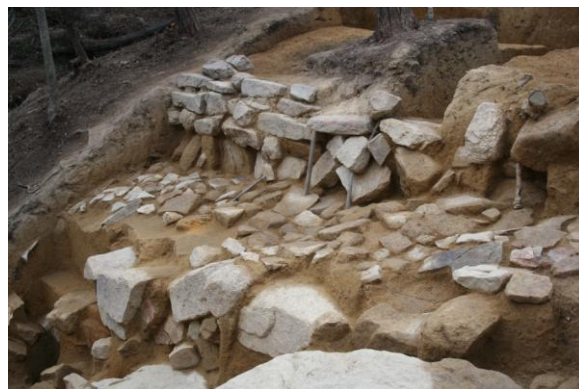
土手状遺構：城内に水を溜め、城壁を土石流などからまもるために築造されたことが分かりました（H22 調査）

今回検出されたD区の土手状遺構を、昨年度に調査した第5水門裏の土手状遺構（C1区）と比較してみましょう。C1区の土手状遺構は、前面に2段の石垣をもつ幅約8m、高さ2.5m以上の堰堤で、前面には敷石が設けられていました。本体は盛土で、版築を思わせるように土を層状に積み上げていました。

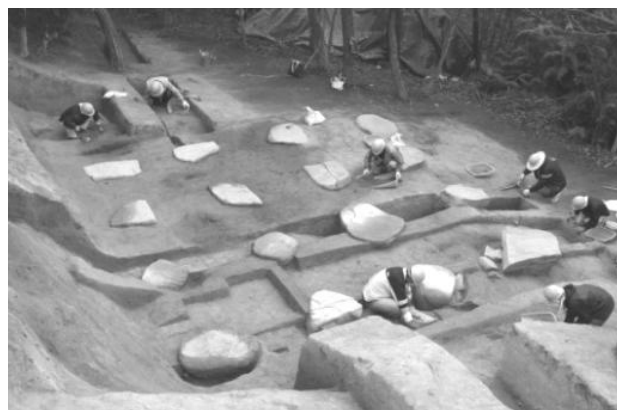
礎石建物群：城の管理棟と、食料などを貯蔵した倉庫があわせて7棟見つかりました（H19・20 調査）

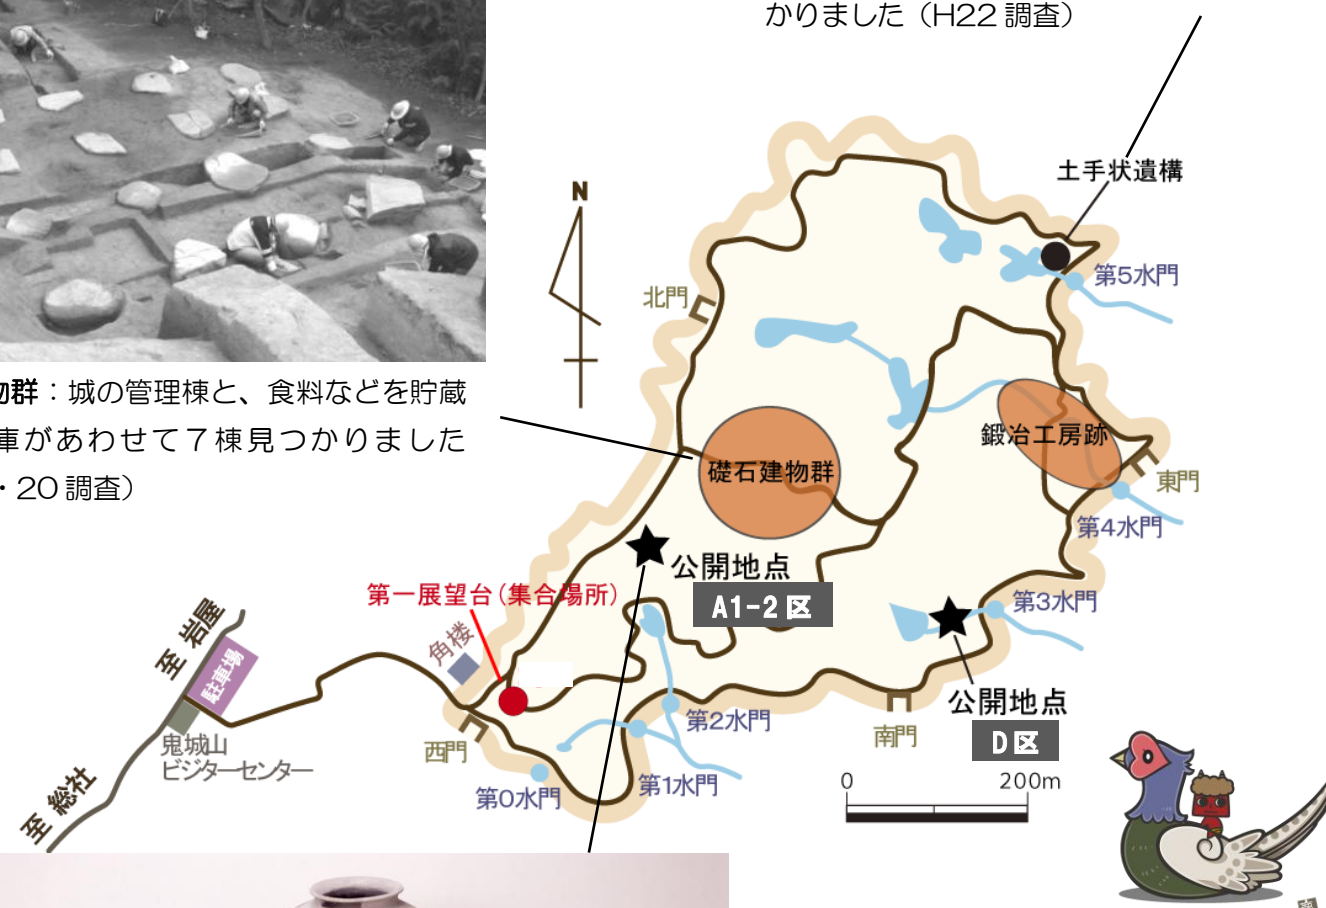
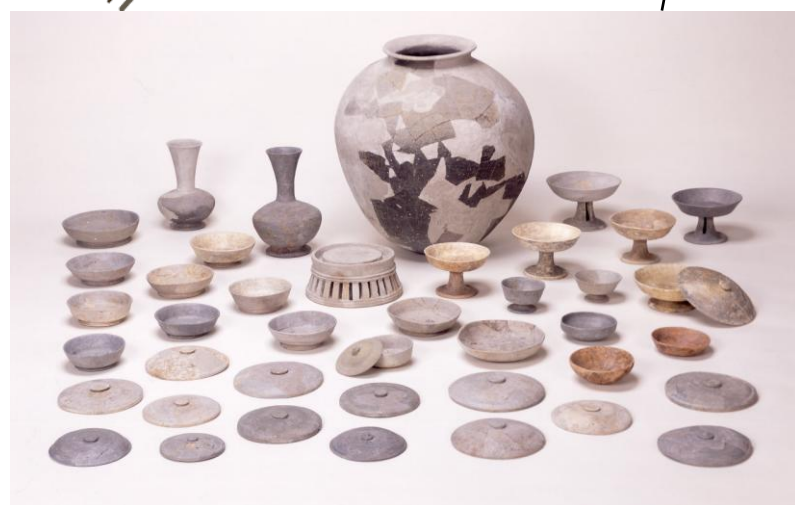
多量の土器が出土：尾根上で基壇状遺構や柱穴などとともに、多くの土器が出土しました。鬼ノ城の時期を推測する好資料を得ることができました（H18 調査）

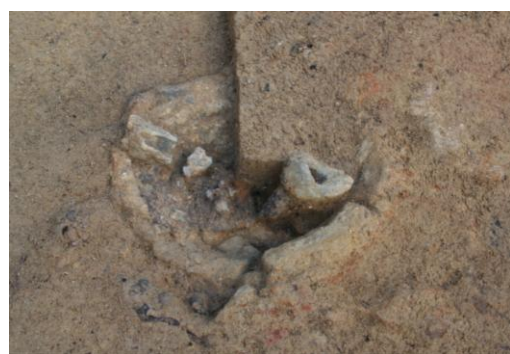
鍛冶工房跡：たくさんの炉を築き、城内で必要な鉄の道具を製作した工房の跡です（H21 調査）

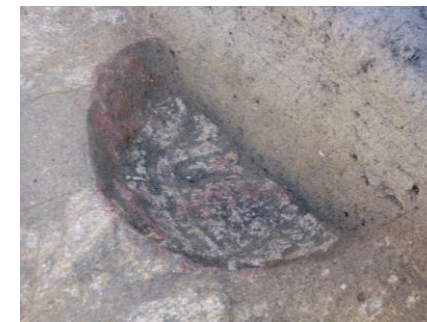
焼けた穴：火を受けて周囲が赤色に変色しています

今回の調査区では、平成18年度調査と同様に、建物などの施設や生活痕跡の検出を目的に調査を行いました。その結果、柱穴や焼けた穴などが発見されました。現在のところ建物跡は確認されていませんが、人々の活動痕跡をうかがいしることができる土器も出土しています。

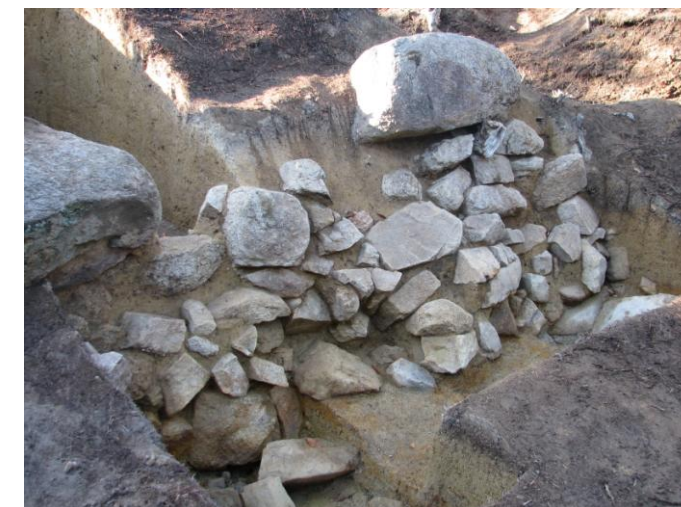
土手状遺構の前面石垣：小さな石を積み上げ、上面に大きな石材をのせています

調査の結果、土手状遺構は前面と背面に石垣をもつ少なくとも長さ20m以上、幅約6m、高さ2m以上の堰堤であることが推定できました。

石垣は小さい石を積み上げたのちに大きな石材を上面にのせているのが特徴です。本体は、土で盛り上げられていましたが、土を薄く突き固めながらつくる版築のような構造ではありませんでした。
