甦る！古代吉備の国～謎の鬼ノ城～

史跡鬼城山城内確認調査
平成 23 年度発掘調査成果

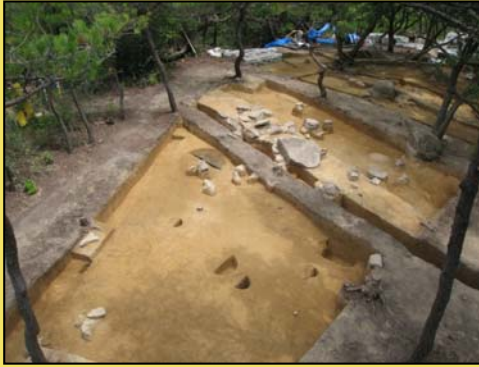
C5 区

C5 区全景（南西から）

1. 北門の裏山の頂上。
2. 平安時代の土師器が出土。
3. 鬼ノ城が使われなくなった後は、山岳仏教の修行場として使われたと考えられます。

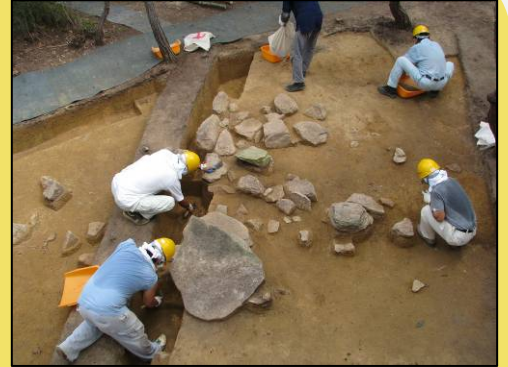
C5 区 集石遺構（南から）

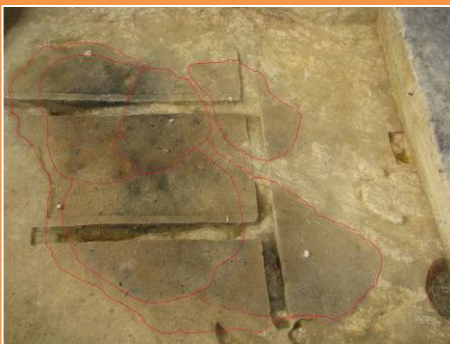
A1-2 区

1. 平成 18 年度調査区の北隣を調査。
2. 斜面を切って平坦にした場所に、火処が集中して見つかる。
3. 柱穴の中からは転用硯を発見。
4. 土器が多く出土することから、生活の拠点だったと推測されます。

重なり合った火処（南から）

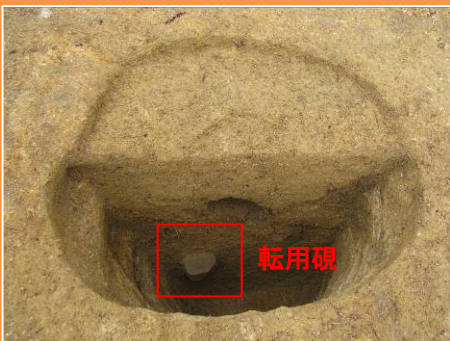
転用硯の見つかった柱穴（西から）

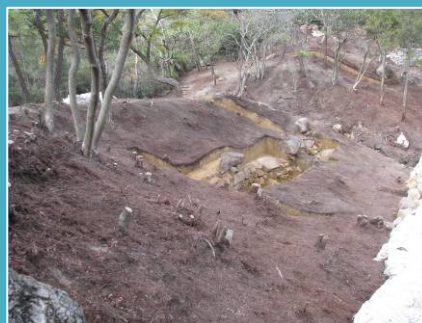
D 区

1. 第3水門の上流の土手状遺構を調査。土手状遺構の調査は昨年に続き城内で2例目。
2. 土手状遺構は残存高約 2.5m、幅約 6m、長さ 20m以上で、土手の前後両面には石垣を伴います。石垣は 30～40cm の石を積み上げ、その上に 1m もある巨石を乗せる独特の積み方をしています。

D 区全景（南東から）

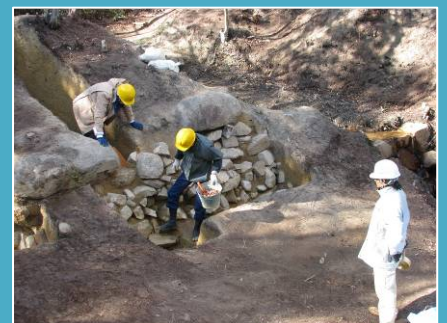
土手状遺構前面石垣（南東から）
