事務連絡
令和2年11月2日

国土交通省 都市局
公園緑地・景観課 企画専門官

都市公園における安全確保について

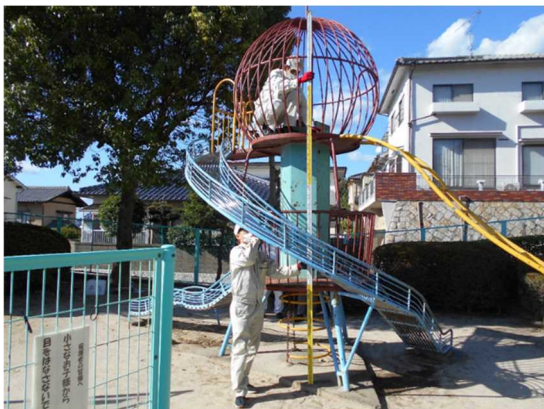
事故現場全景

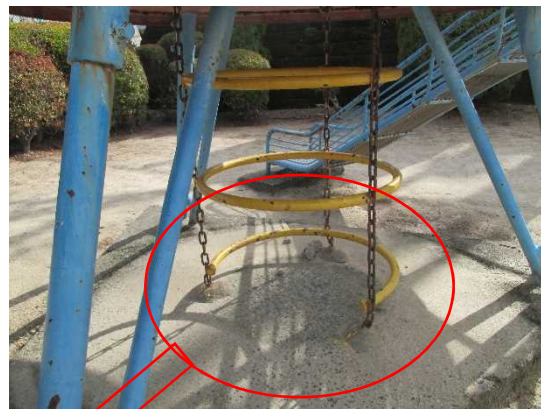
- 発生日 令和2年9月12日（土）
- 発生場所 人口約10万人未満の都市
- 発生公園 街区公園
- 状況
 - ・本事故は、4歳男児が保護者と鬼ごっこ中に、遊具の登り口から誤って頭から転落し、設置面のコンクリート部分で強打し負傷したもの。
(頭蓋骨骨折、右前腕・鎖骨骨折、全治不明)
 - ・点検業者の点検では、コンクリートの露出が報告されていたが、公園管理者は物的ハザードと認識せず、対応を行っていなかった。
 - ・事故発生後、当該遊具は使用禁止とした。

コンクリートの露出状況

「都市公園における遊具の安全確保に関する指針（改訂第2版）」の「4-1（3）遊具の配置及び設置面への配慮」（P24）において、「遊具は、硬い設置面には配置せず、必要に応じて設置面への落下に対する緩和措置についても検討する。」としています。

また、「4-3（2）発見された物的ハザードの適切な処理」（P56）において、「発見された物的ハザードについては、その程度に応じて遊具の使用中止、修繕などの応急措置を講ずるとともに、補修、改良、移設、更新、撤去などの本格的な措置の方針を迅速に定めて実施する。」としています。

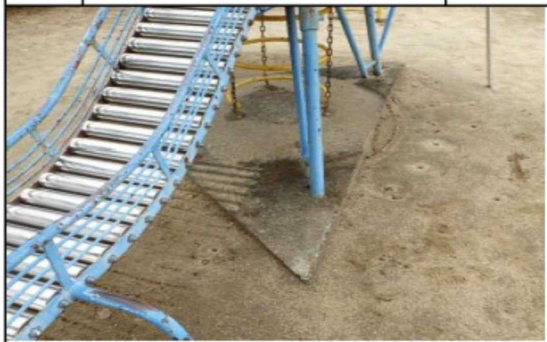
写真No.	規準一般規定 ①基礎の設計 基礎の露出がないこと	判定
16		否 2

点検状況
