高梁川下流域におけるアユの産卵実態の把握と産卵場造成の効果

山下 泰 司

Spawning conditions and effects of spawning ground creation on Ayu *Plecoglossus altivelis altivelis* downstream of the Takahashi river

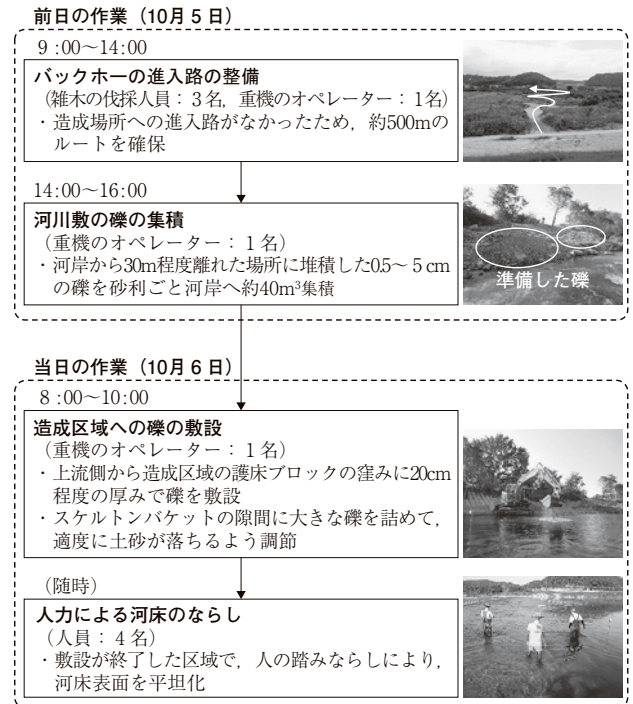
図3 2021年産卵場造成の工程

2021年の産卵場造成 産卵場造成は、産卵に適した浮石河床の範囲を拡大するため、'21年10月5、6日に図3

に示した工程で実施した。作業は0.8m³のスケルトンバケットを装着したバックホー1台を用い、5日は現地までの進入路を整備するとともに、河川敷の礫40m³程度を河岸に集積した。6日は2時間程度かけて約260m²の範囲に礫を敷設した。なお、この区域には凹凸のある護床ブロックがあり、その窪みに礫を敷設することで礫の流出防止対策とした。

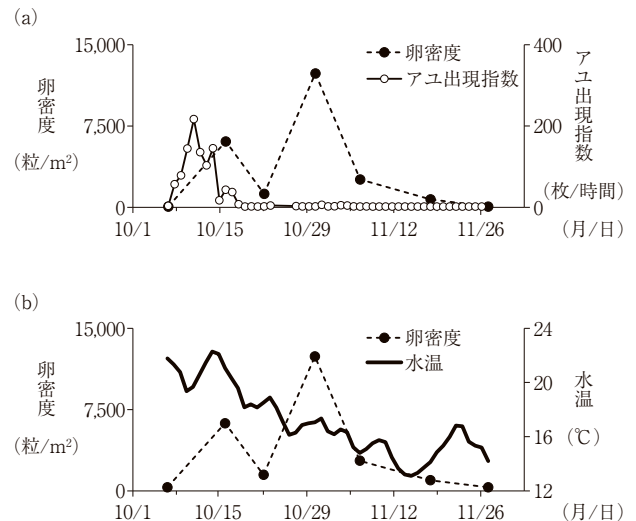
図6 2020年のアユ産卵場調査
(a) 卵密度およびアユ出現状況の推移
(b) 卵密度および水温の推移

2020年の産卵場調査 目視調査によってアユ卵が確認できた範囲を図5に、卵密度、アユの蝟集状況および日平均水温の推移を図6に示した。河床に卵が確認できた範囲は概ね38m²で、卵密度は10月15日の6,050粒/m²と10月29日の12,400粒/m²にピークを示す2峰型となった。アユの蝟集状況を示す出現指数の推移は、10月7日から16日にかけてアユの撮影された画像枚数が多く、10日に

最高216枚/時間であった。なお、10月23~25日は増水による濁りの影響で欠測となった。水温は10月9日にアユの産卵の目安とされる20℃を下回った後、13, 14日には22℃まで上昇した。17日以降は20℃以下で推移した。

'20年の産卵場調査では目視によるアユ卵の確認範囲は38m²程度と、広範に産卵範囲が確認できるような状況ではなかった(図5)。一方、親アユは10月中～下旬に確認され(図6)、産卵に適した環境を作出できれば、産卵範囲を拡大できると考えられた。翌年に産卵場造成を実施したところ、産卵範囲は187m²程度と拡大し(図7)、卵密度の最高値も'20年の約12,000粒/m²から約54,000粒/m²に増加した(図6, 8)。また、対照区の最高値が約9,000粒/m²であったことや好適な河床材料の

'20年の親アユの蝟集状況と卵密度の推移を見ると, 10月中～下旬に親魚が出現した後, 1度目の卵密度の上昇があった。また, 10月23～25日に濁水の影響でカメラによる水中の視認が不可となった期間を挟んで, 2度目の卵密度の上昇が見られた(図6(a))。降雨による出水は河床の砂利を攪拌し, 産卵の支障となる泥や砂を洗い流すことで産卵条件を好転させることが知られ¹⁰⁾, この3日の間に産卵があった可能性がある。また, '20年10月の日平均水温は, 10月9日に産卵の目安とされる20℃を下回った後, 一旦上昇してから再び低下しており(図6(b)), 産卵行動に水温の変動が影響したように見受けられた。一方, '21年の親アユの蝟集状況と卵密度の推移を見ると, 10月中～下旬の親魚の出現と卵密度の上昇が同調し, 単峰型の推移を示した(図8(a))。また, 日平均水温は, 10月18日に20℃を下回った後, 15℃付近まで順調に低下しており(図8(b)), これら環境条件の違いが両年における産卵行動に影響したと考えられた。
