暑熱対策設備等の施工事例と効果

笠岡市
B牧場

調査期間 R3.6.21からR3.9.9

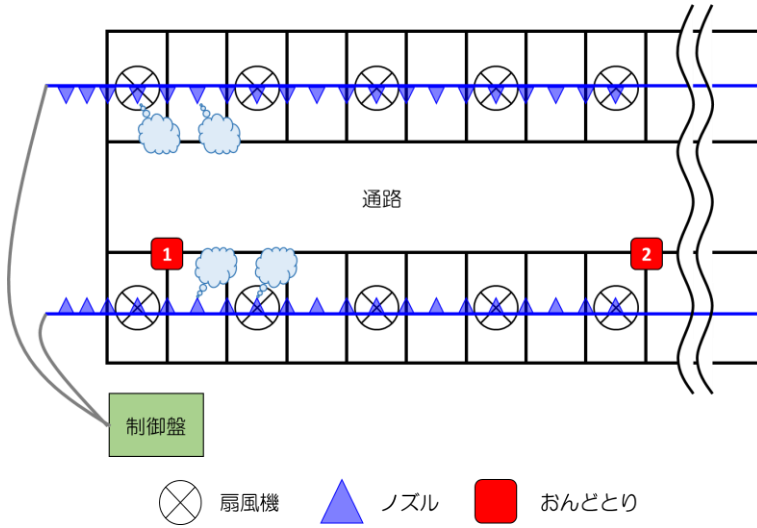
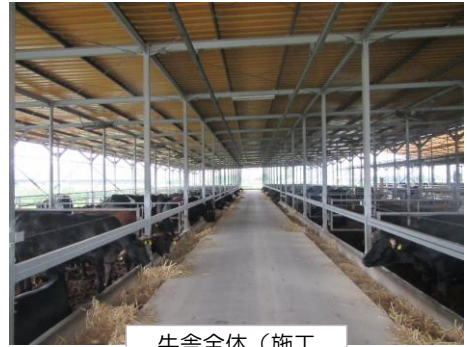
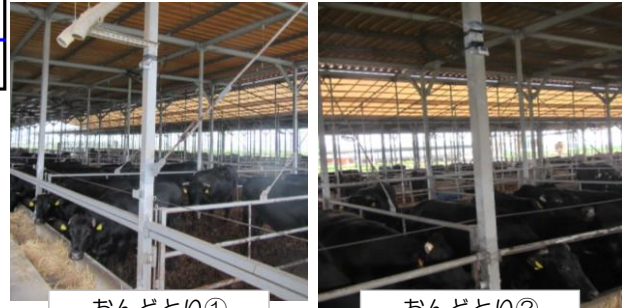
細霧設置図

調査対象農場(家)名	B牧場		
飼育規模等	肥育牛(交雑種)335頭	R3.2.1時点	
対策設備等	気化式冷却装置	メーカー:(株)パナソニック	
施工業者名	(株)西日本オリオン		
設置台数等 (機械装置の場合)	ノズル数 82個(41個×2列)/棟×2棟		
施工(設備設置による有効な)面積	2,880 m ²	(72m×20×2棟)	
設置価格	施工経費(税込)	4,554,000	円
	合計	4,554,000	円
	平均単価	1,581	円/m ²
飼育者の声(感想) <ul style="list-style-type: none"> ・施工前は暑さで苦しそうな牛がいたが、施工後はいなかった。 ・また、牛がリラックスして横になることが増えた。 ・牛舎内が涼しく感じるので、作業者にとっても良い。 ・送風とセットにすることで、効果測定のために設置した温度計の数値以上の効果を感じる。 			
その他、夏季に工夫していること <ul style="list-style-type: none"> ・2牛房に1台の間隔で扇風機を設置している ・屋根裏に断熱材をつけている

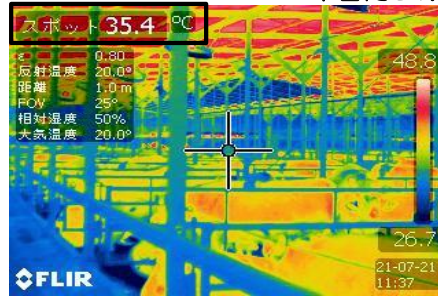
サーモグラフィー

稼働後牛舎（7/21）外気温34℃
牛舎内31.4℃

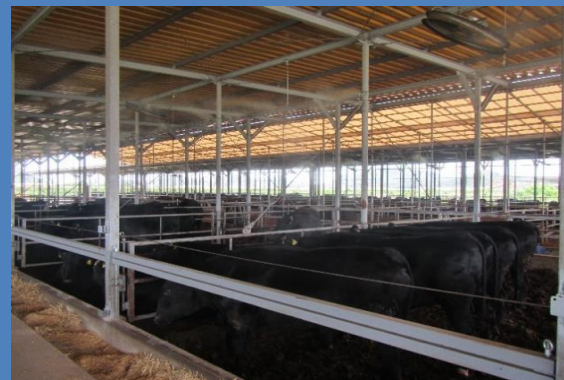
細霧が当たるところに集まる牛
