2区の調査成果 まとめ

高尾宮ノ前遺跡現地説明会資料

岡山県古代吉備文化財センター

2区（現地説明会会場）の調査成果

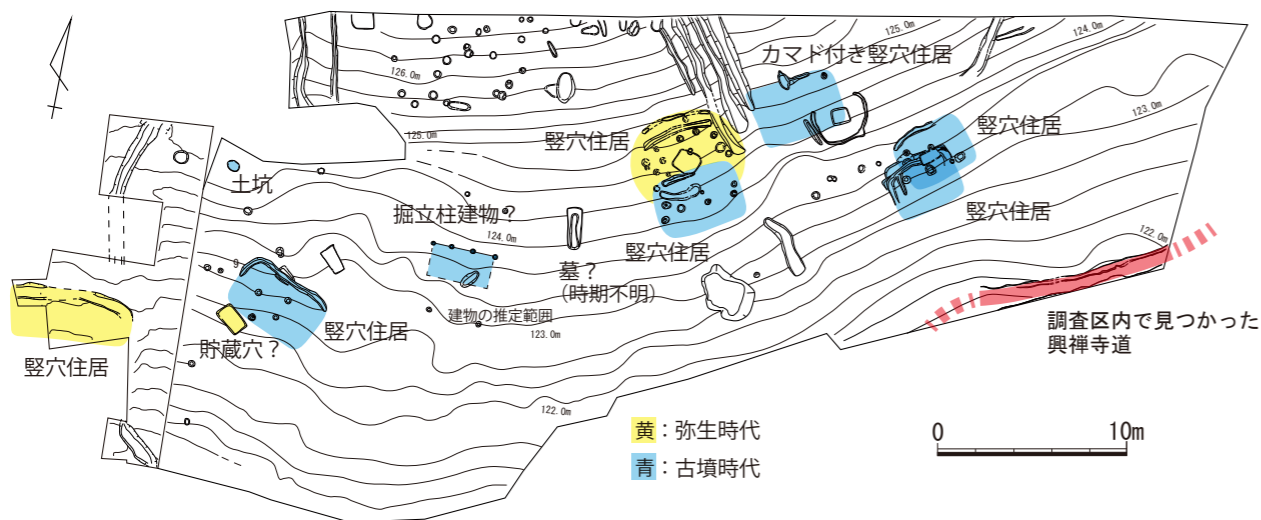
第4図 1区の遺構配置図 (1/400)

1区では、弥生時代中期の竪穴住居を2軒、古墳時代後期の竪穴住居を5軒と掘立柱建物の可能性がある柱穴列などがみつかりました。これらの集落は、皿川に面した斜面地で見つっていますが、比較的傾斜の緩やかな場所を選んで暮らしていた様子がうかがえます。また、美咲町錦織へ通じる興善寺道（近世～現代）の作り方なども確認しました。（注：現地はすでに工事区域となり、見学することはできません）

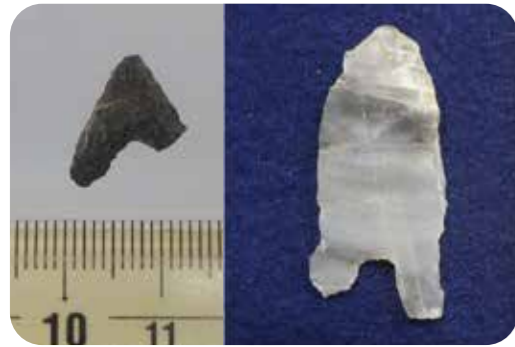
サヌカイト製の石鏃（写真左）がみつかりました。周辺の丘陵で狩りを行っていたことがうかがえます。また、チャート製の異形部分磨製石器（写真右）と呼ばれる石鏃に似た形の祭祀具も出土しています（★印）。

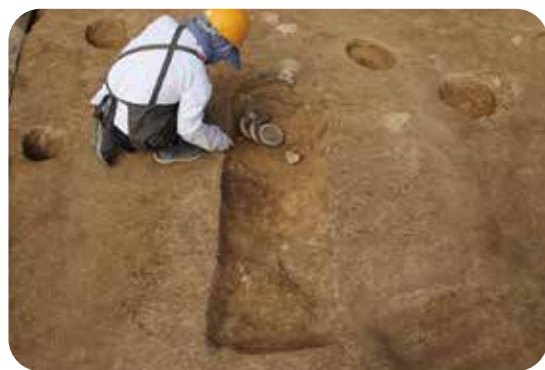
どこうぼ 土坑墓

掘立柱建物や土坑墓が見つかりました。周辺からはこの時期の土器が多く出土し、集落の広がりが想定できます。

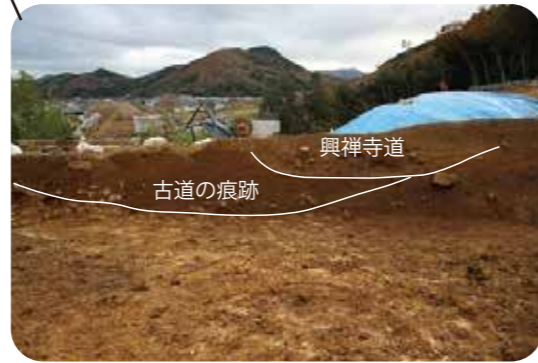
古道（中世段階?）の痕跡と興禅寺道

2区では、室町時代の屋敷地が良好な状態で見つかりました。丘陵を造成して作られたこの屋敷地は、南北幅約25mを溝によって区画し、雨水を処理したようです。屋敷地の北東側は低く谷が入りこんでいますが、造成時の土で埋めることなく排水に使うなど、元の地形をうまく利用していることがわかります。入口は南東側に想定でき、現在も一部で踏襲されている道（興禅寺道）へ通じたのかもしれませんが。それを裏付けるように、興禅寺道の下層から、古道の痕跡が見つっています。この屋敷地でみつかった掘立柱建物は、床面積から小型に分類されるもので、屋敷の主は周辺の農民をとりまとめる名主と呼ばれる立場にあったと考えられます。細片ながら茶道具である国産の天目茶碗や、中国製の青磁や白磁、染付の皿や椀が出土することから、その生活水準の高さをうかがい知ることができます。周辺では室町時代、嘉吉の乱（嘉吉元（1441）年、6代将軍足利義教が赤松満祐に暗殺された事件）に関連して皿山城が焼き落とされ、嵯峨山城や興禅寺も戦国期の争いのなかで焼失するなど、様々な歴史的事象がみられる地域で、その同時代に存続した興味深い遺跡といえます。

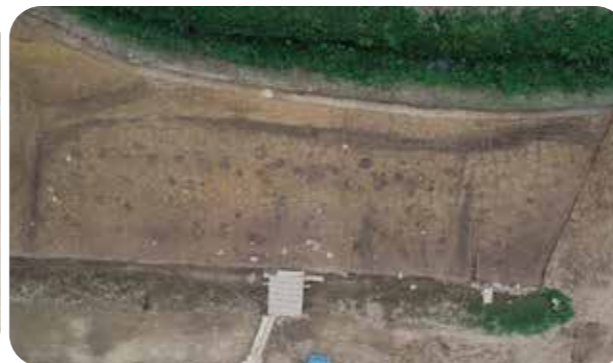
屋敷地（見つかった時の様子）

丘陵を造成して、屋敷地が作られました。区画と排水を兼ねた溝の内側に、8棟の掘立柱建物が重なってみつかったことから、建て替えを行っていたことが判ります。

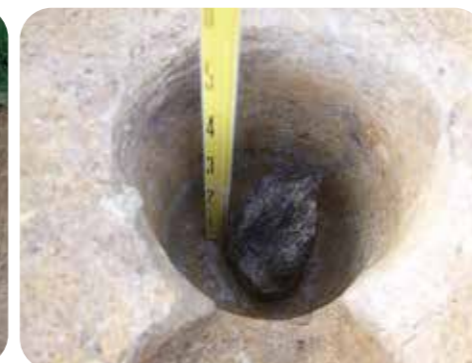
掘立柱建物の柱の残存状況

建物の柱を据えた穴は深く、沈下を防ぐために、底に根石や礎板がみられるものもあります。総柱建物は床を張ったもので、住まいとして利用されたと考えられます。

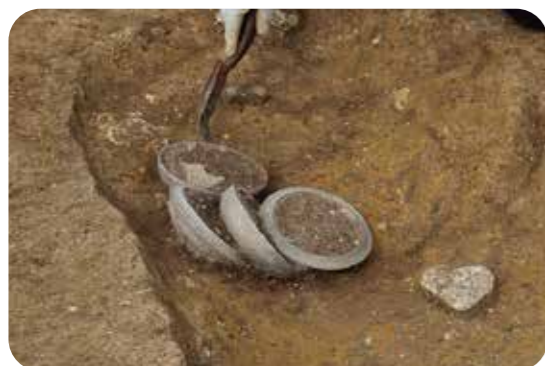
土坑墓に供えられた須恵器

土坑墓からは、須恵器と呼ばれる焼き物が4点出土しました。この墓に供えられたものと考えられます。

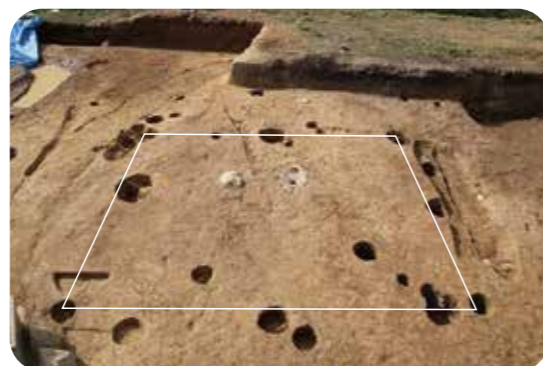
掘立柱建物

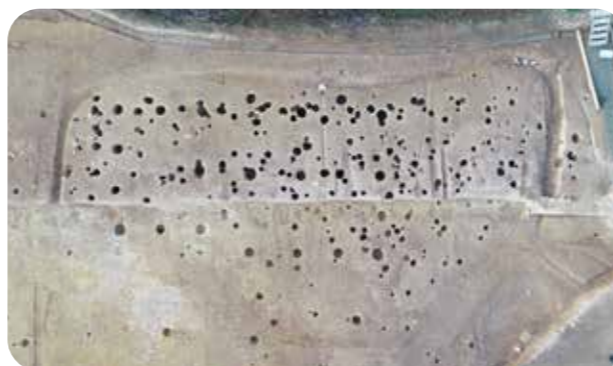
屋敷地（建物の柱穴などを掘り下げた様子）

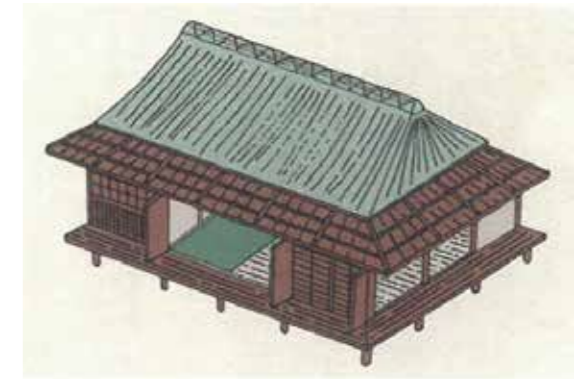
総柱建物の想定復元図
