CLTの新たな分野での利用方法の検討

Examination of new application fields for CLT

道場 隆：CLTの新たな分野での利用方法の検討 岡山県農林水産総合センター森林研究所研報 40：60-65 (2026) CLT（直交集成板）は、ひき板（ラミナ）を繊維方向が直交するように積層接着した木質系の材料で、建築分野はもとより、土木分野においても利活用に向けた様々な取り組みがなされている。

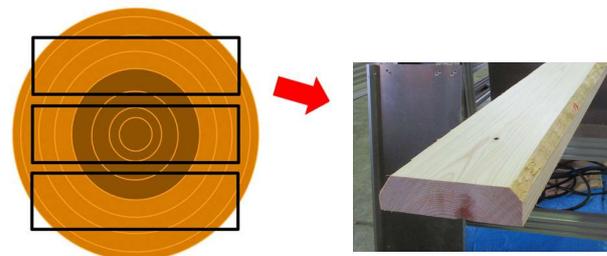
図-1 小径木の採材とヒノキ丸身ラミナ

より安価で強度のあるCLTを製造するため、単価の安い小径木（原木市場では柱材として使えない直径14cm程度のヒノキ丸太）の直材を原木市場から購入し、1本当たり3枚のラミナ（製材寸法 幅120mm, 厚み39mm, 長さ3,000mm）を102本の原木から製材した。製材には、帯鋸盤（富士製作所製）を用い、図-1のように採材した。

採材したラミナは、目標含水率を12%程度とし、蒸気式乾燥機（OHV4-1HSV特殊型、大井製作所製）により中温乾燥を行った。この直径では、髄を含むラミナは丸身のないものが採材できるが、上下のラミナは図-1のように丸身が部分的に出現するため、髄を含むラミナを内層に、上下のラミナは丸身を外向きに外層へ使用した（図-2）。なお、外層に使用する丸身ラミナ（仕上げ寸法 幅110mm、厚み30mm、長さ3,000mm）は、曲げ強度を持たせるために、強度低下の要因となる縦継ぎを行わず、内層に使用するラミナのみ縦継ぎを施した。

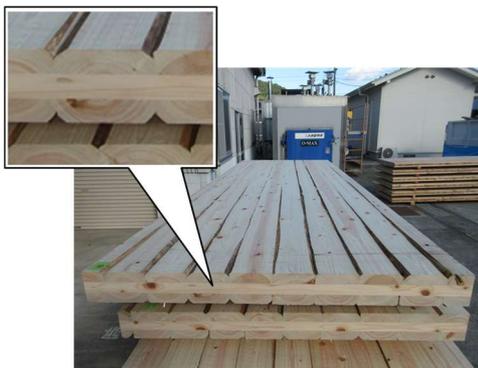
図-2 丸身を外層外向きとした土木用CLT

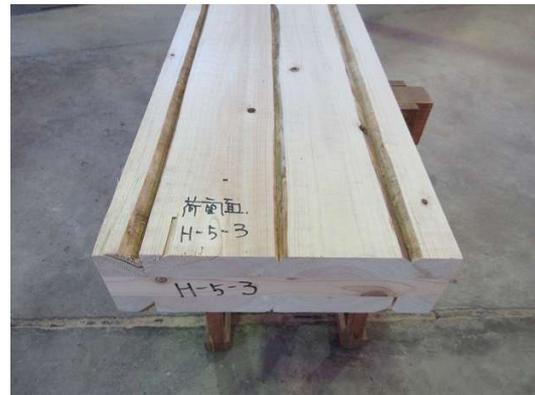
図-3 土木用CLT

面外曲げ試験は、土木用CLT（図-3）に加え、比較対象として銘建工業（株）から購入した既製品のスギCLT（S60-3-3）（以下：スギCLT）について実施した。

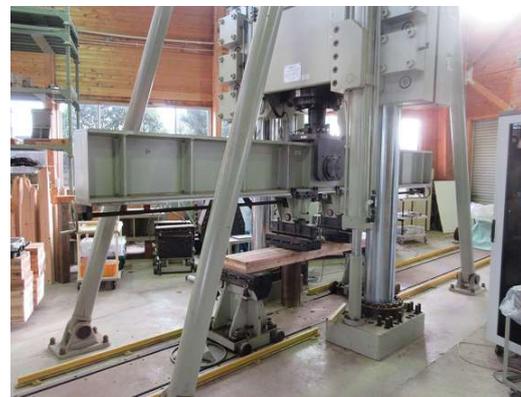
図-4 面外曲げ試験の状況

試験体は、所定の寸法（幅300mm、厚み90mm、長さ2,070mm）に採材し、それぞれ3体ずつ供試した。試験には、木材実大強度試験機（WU-3MN、テークスグループ製）

を用い、荷重点間距離630mmの3等分点4点荷重方式によって実施した（図-4）。

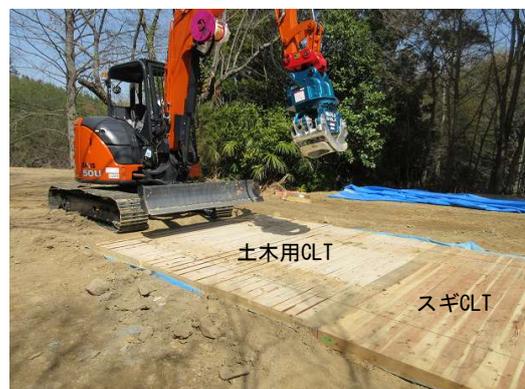
図-5 走行摩耗試験の実施状況

走行摩耗試験は、図-5に示すように、土木用CLT（幅1,000mm、厚み90mm、長さ2,940mm）3枚とスギCLT（幅1,000mm、厚み90mm、長さ3,000mm）3枚を、進行方向が弱軸になるように並べて設置し、その上をグラップル付きバックホウ（ZAXIS50U HITACHI製）で走行させて実施した。走行には、ゴム製キャタピラーと金属製キャタピラーを用い、それぞれ直進で100往復させた。走行後、図-6に示す位置で最大摩耗量を測定した。

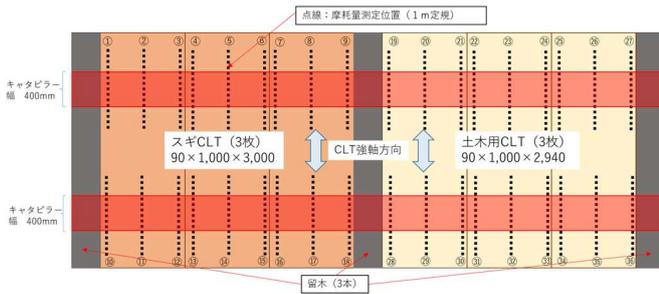
図－6 摩耗量の測定位置

走行後、図-6の位置に1mのステンレス製定規を当て、最大摩耗量を測定した。測定結果を表-3に示す。ゴム製キャタピラーの最大摩耗量の平均値は、スギCLTが0.53mm、土木用CLTが0.06mmであった。また、金属製キャタピラーの場合、スギCLTが0.58mm、土木用CLTが0.36mmであった。各測定箇所における最大摩耗量はいずれも1mm以下であり、外層が摩耗により消失するまで往復走行を繰り返すと仮定した場合、計算結果から約3,000往復を要することが示された。これらの結果より、スギCLTと比較して土木用CLTの摩耗量は小さく、ゴム製・金属製キャタピラーのいずれにおいても、表面にわずかな摩耗が認められたものの、5tクラスのバックホウによる走行に対して使用上の問題は無いことが確認された(図-10)。

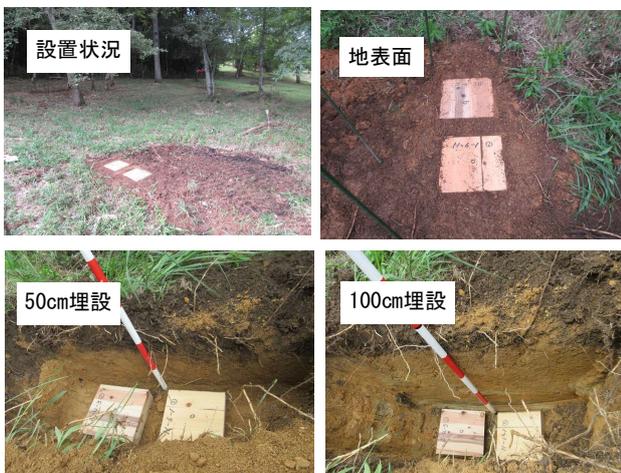
図－7 試験体の設置状況

試験体は、土木用CLTおよびスギCLTともに、幅300mm、厚み90mm、長さ300mmに採材したものを供試した。試験地は、当研究所（勝田郡勝央町）敷地内とし9カ所を設定した。試験地1カ所あたりの設置枚数は、土木用CLTおよびスギCLTをそれぞれ地表面に1枚、表層から50cm下の地中部に1枚、表層から100cm下の地中部に1枚設置した（図－7）。

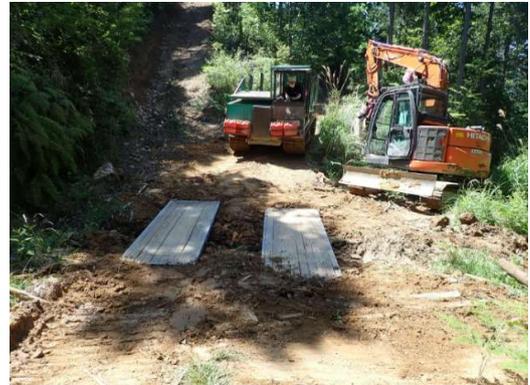
図－8 仮設橋としての実証試験

ため、真庭市内の搬出間伐施工地において実証試験を実施した。図－8に示すように、従来の丸太横断工の代替として、土木用CLT（幅1,000mm、厚み90mm、長さ2,940mm）を車両の進行方向が強軸となるように2枚設置した。

走行は木材運搬車であるフォワーダー（車両重量 6 t、積載重量 4 t、ゴム製キャタピラー）が19往復した。

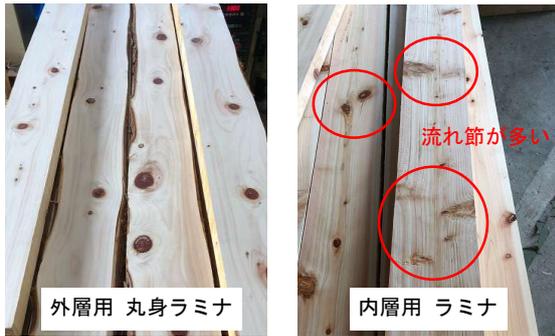
図-9 ラミナの節の状況

試験結果を表－2に示す。土木用CLTの面外曲げ強度は、スギCLTの2倍程度であった。土木用CLTの面外曲げ強度がスギCLTよりも強い主な要因としては、次のことが考えられる。まず、ヒノキはスギと比較して材質強度が相対的に高いこと（木材工業ハンドブック2007、木構振2011）、次に、曲げ強度への大きな影響を及ぼす外層ラミナに、強度低下の要因となる縦継ぎを行っていないこと、図－9に示すように、外層に流れ節の出現が非常に少ないことなどが挙げられる。これらから、森林作業道等で使用する仮設橋を想定し、支点間隔が1.5mの中央集中荷重とした場合でも、面外曲げ強度から逆算すると幅300mmで、約6 tの耐荷重があり、仮設橋としての使用の可能性が示唆された。

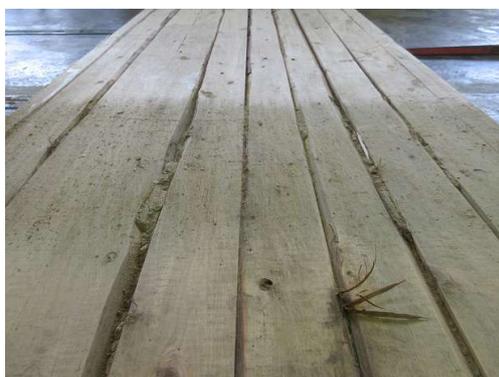
図-10 土木用CLTの摩耗状況
(金属製キャタピラーの試験後の状況)

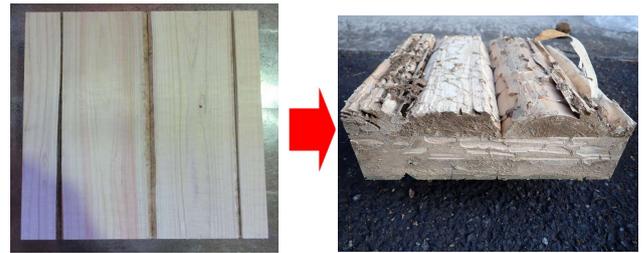
土木用CLT (H41) 設置前 土木用CLT (H41) 1年後

図-11 耐久性試験 (地表面設置1年後の状況)

設置1年後の被害度判定結果については、乾燥した礫質土の斜面に設置した土木用CLT(H41)の地表面に設置した下面がシロアリの食害を受け、被害度4と大きな被害が確認された(図-11)が、他の地点では、ほとんど被害は認められなかった。同一地点の地表面に土木用CLTとスギCLTを並べて設置したにもかかわらず、土木用CLTの被害が大きかった要因としては、土木

用CLTが丸身を外側に向けて製造されており、表面がシロアリに食害されやすい辺材部で構成されていたことが影響したと考えられた。

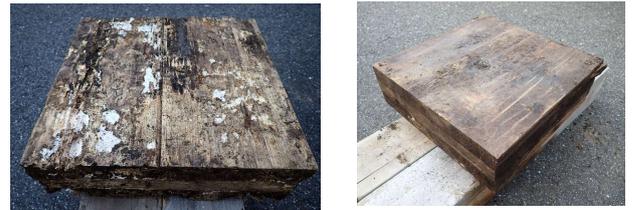
土木用CLT (H53) 土木用CLT (H61)

図-12 耐久性試験 (地表下50cmでの設置2年後の状況)

設置2年後の被害度判定結果については、水分の多い粘性土で傾斜の緩やかな平地の地表面に設置した土木用CLT (H53) の下面に一部シロアリ食害が見られたものの被害は軽度であった。ただし、地表下50 cmでは、腐朽による被害が最も大きく (図-12 左), 同一地点のスギCLT (S63) についても同様の結果であったが、乾燥した礫質土の斜面に設置した土木用CLT (H61) やスギCLT (S43) については、2年経過後であってもほとんど被害は確認できなかった (図-12 右)。

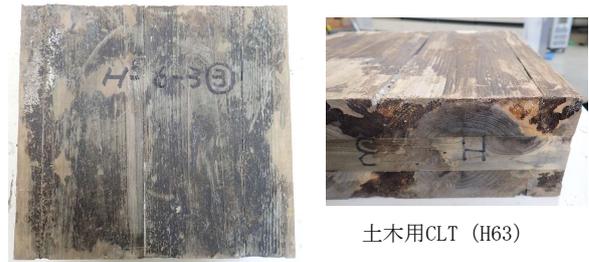
土木用CLT (H63)

図-14 耐久性試験 (地表下100cmでの設置3年後の状況)

設置3年後の被害度判定結果については、設置2年後に被害の大きかった水分の多い粘性土の傾斜の緩やかな平地の地表下50cmでは、一部に軽度な被害が認められたが、顕著な被害はほとんど確認されなかった (図-13)。しかし、地表面および地表下100cmに埋設した試験体では、土木用CLT (H63) およびスギCLT (S53) とともに被害が大きかった (図-14)。

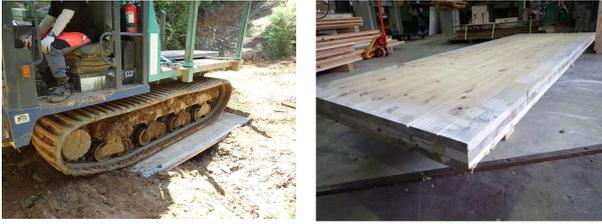
フォワーダーの走行状況

使用後の状況

図-15 土木用CLT設置状況等

横断溝の幅は約1mであったが、車両走行時に顕著なたわみは認められず、走行安定性は良好であった。さらに、撤去後に目視による破損状況の確認を行った結果、接着層の剝離を含め、使用上の支障となるような大きな破損は認められなかった (図-15)。
