# 搾乳ロボットの導入により高水分化した乳牛ふんを適切に堆肥化するための技術実証

岡山県農林水産総合センター 畜産研究所 環境研究グループ

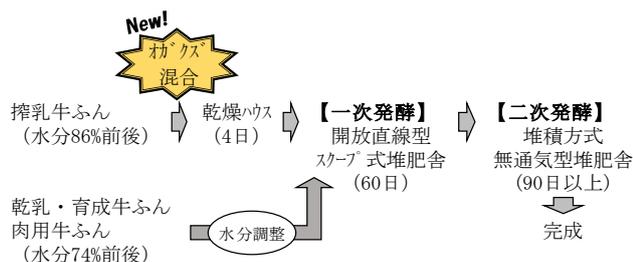
当研究所では、搾乳ロボットの導入に伴い搾乳牛舎をつなぎ飼い方式からフリーストール方式に改築したところ、従来固形状であった乳牛ふんがスラリー状（水分86%前後）になりました。そのため、浅型ロータリー式攪拌装置を備えた乾燥ハウスへの投入が困難になり、前段に簡易ピットを設けてオガクズを混合しなければならなくなりました（図1）。

図1. 搾乳ロボット導入後のふん尿処理体系

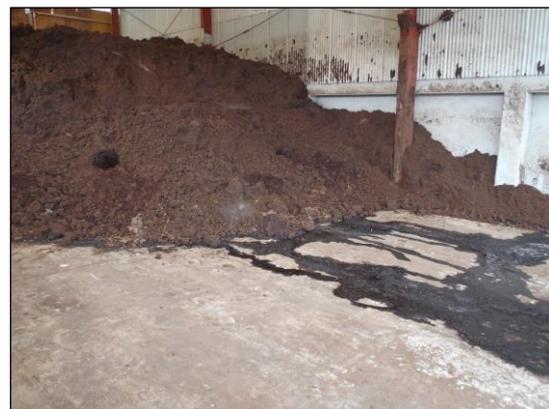
また、堆肥化物全体の量が増えたことにより堆肥化施設への負荷が高まり、特に一次発酵を担うスクープ式堆肥舎の攪拌装置の摩耗や腐食が著しくなりました。その結果、発酵槽内で堆肥化物の塊が目立つようになるなど攪拌が不十分となり、堆肥化物の水分が下がりにくくなりました。そして、ついには完成堆肥の一部かられき汁が発生する事態となりました（写真1）。

写真1. れき汁が発生した完成堆肥

こうした状況を改善するため、攪拌装置の改修を行いました。まず、増加した堆肥化物を安定して攪拌できるよう攪拌装置のフレームを大型化するとともにスクリューのモーターを高出力なものに更新しました。また、部材の一部を耐荷重性・耐腐食性に優れたステンレス鋼製とすることで、施設の長寿命化も図りました。（写真2）

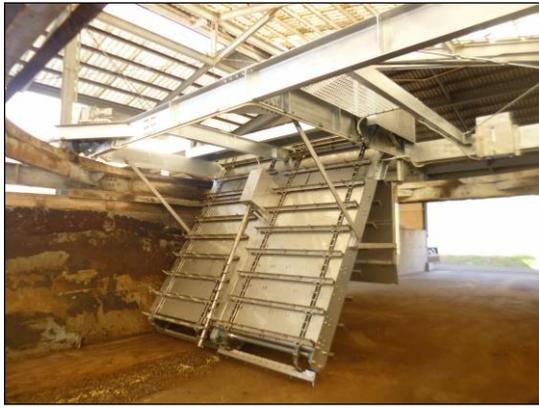
写真2. 機能強化された攪拌装置

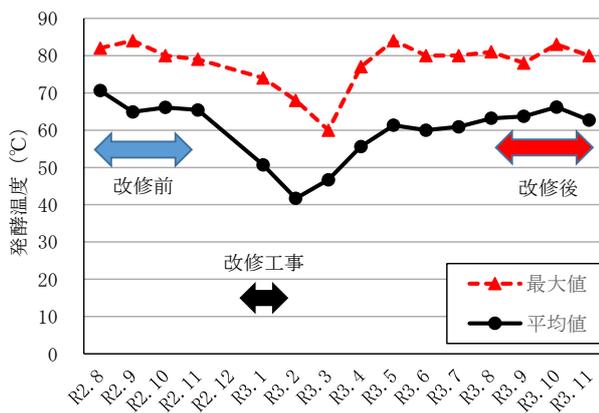
堆肥化の対象となる牛ふん量は日量11t前後で変わりませんでしたでしたが、牛ふんに対する水分調整材の混合割合は、改修前の6.4%から4.6%に減らすことができました。それにもかかわらず、一次発酵の発酵温度に統計的に有意な差はありませんでした（図2）。

図2. 改修工事前後の発酵温度の推移

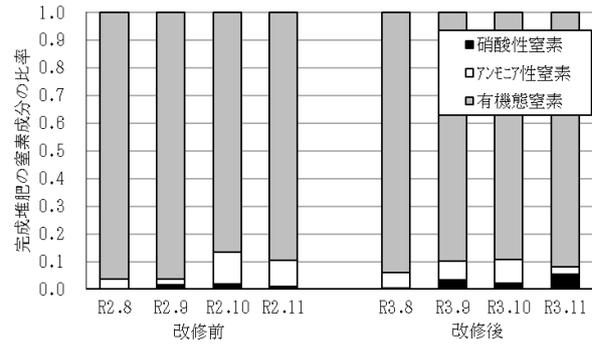
完成堆肥については、改修後に有意差はなかったものの水分が若干低下し、れき汁の発生がなくなりました。また、完成堆肥中の窒素成分を分析したところ、好気性発酵の進み具合を示す指標のひとつである硝酸性窒素の比率が改修後に高くなる傾向を示しました

図3. 改修前後の完成堆肥の窒素成分の比率

以上の結果から、改修後に水分調整材の使用割合が減ったにもかかわらず、好気性発酵が活発に行われ、より良質な堆肥が生産できるようになったことが示されました。
