千屋ダムの洪水調節効果について

平成30年7月5日から9日にかけて、前線による降雨に対して、千屋ダム洪水調節により下流河川の水位を低下させました。

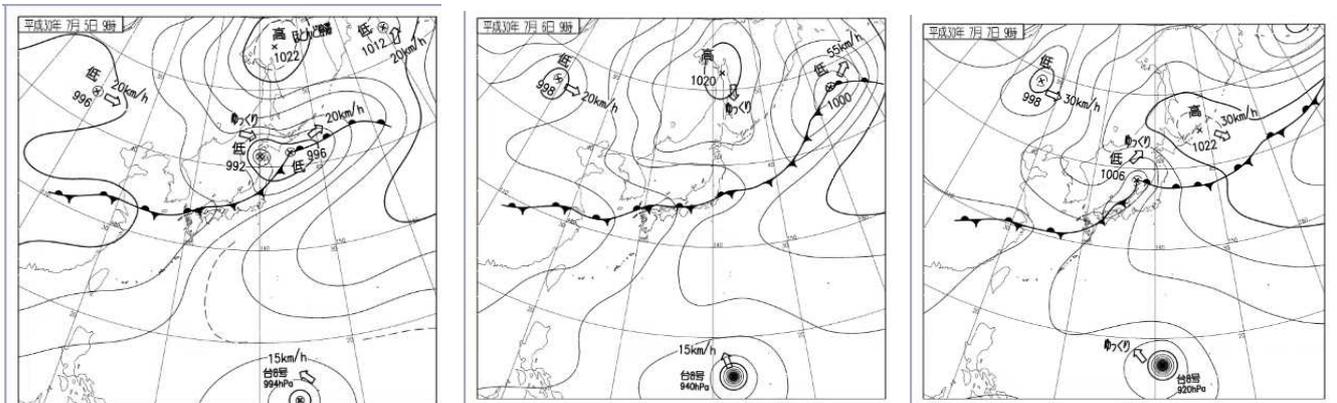
気象庁-天気図 7月5日9時～7日9時

7月5日から9日にかけて、前線が西日本に停滞し前線に向かって暖かく湿った空気が流れ込み、前線の活動が活発となり岡山県各地で激しい雨が断続的に降り大雨となった。

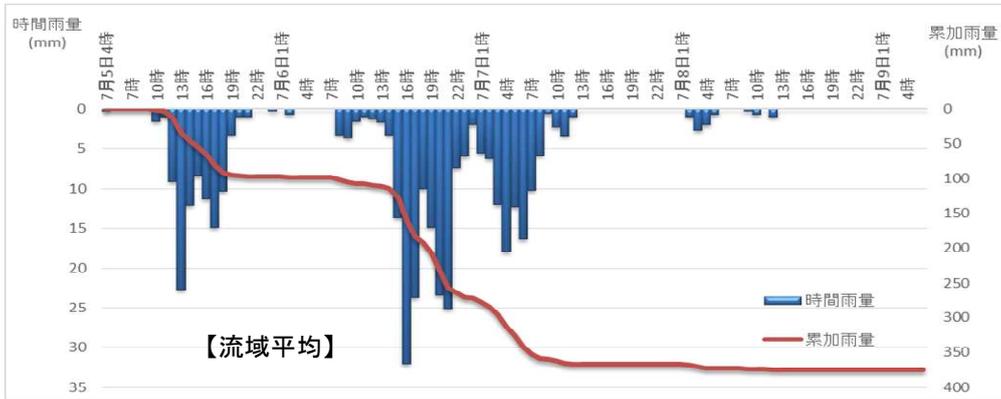
千屋ダム上流での降雨状況

○千屋ダム流域平均雨量 374mm(7月5日4時～7月9日4時)

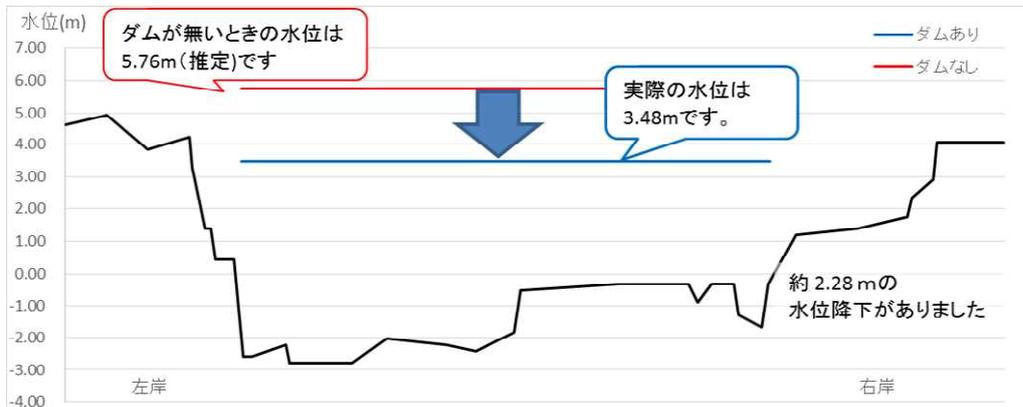
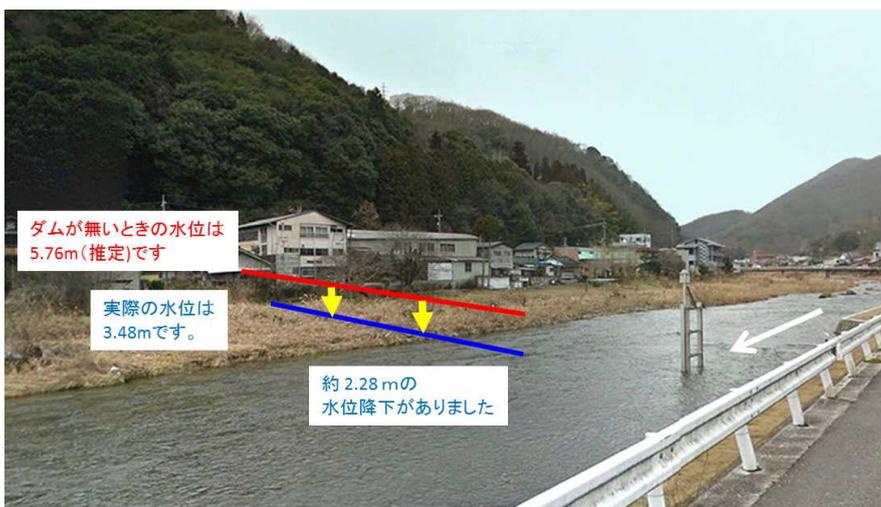
正田水位観測所横断面図(千屋ダムの洪水調節効果)

正田水位観測所において、約2.28mの水位低減効果がありました。
