魚礁に使用した木材の耐久性

三枝道生

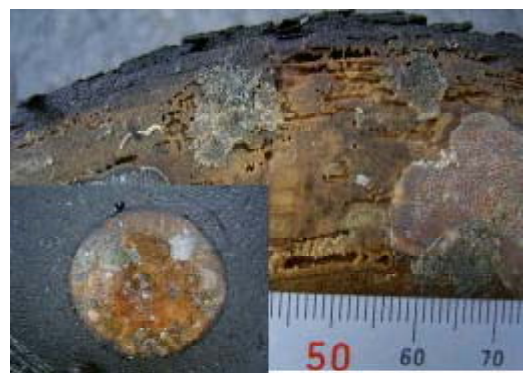
第5図 第4回調査

第2図～第11図に引き上げ後のテストピースを示す。第1回、第2回調査において調査開始後に発生した劣化は確認できなかった。第3回以降の調査では、木口および節、剥皮部分等、木材が露出しているところで穿孔跡が確認できた。また、第7回調査におけるテストピースの1つでは、樹皮が食害により、欠損していた。(第10図)

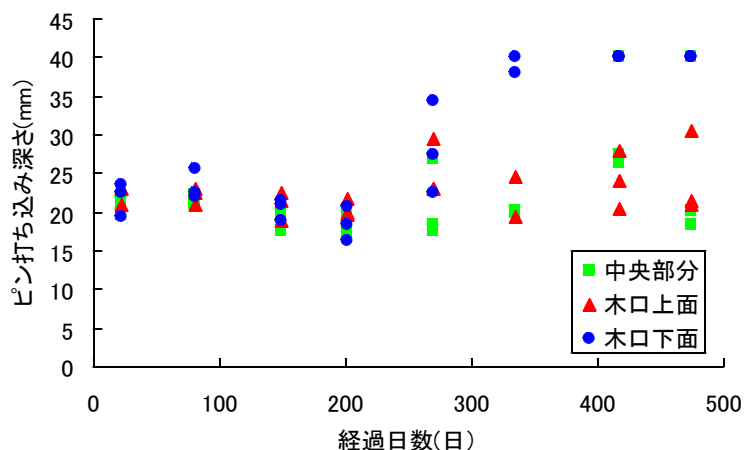
第12図 調査期間中におけるピン打ち込み深さの変化

第12図に各測定位置におけるピン打ち込み深さの変化を示す。中央部分および木口上面では、経過日数に伴う変化はあまり見られなかった。しかし、中央部分では、木材内部の被害状況が一定ではないので調査箇所によって、同じテストピースでも打ち込み深さに大きなバラツキが見られた。

木口下面では、時間が経過するにしたがってピンの打ち込み深さが深くなった。他の部分と同様に、木材内部の被害状況により測定値にバラツキが見られたが、時間が経過するとともに一様に高い値となった。

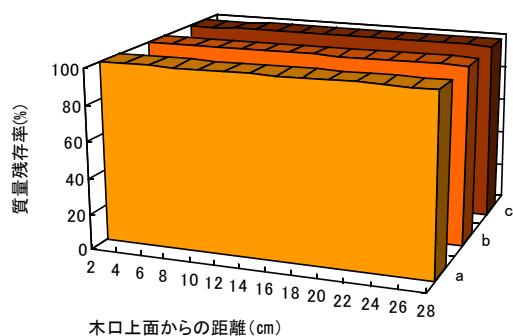
第13図 各断面における質量残存率(第3回調査)

第13図～第18図に第3回～第8回調査で採取したテストピースの質量残存率を示す。第1回および第2回調査では被害が見られなかった。第3回および第4回調査では、木口および節から生物が木材内部に侵入して加害していたが、質量残存率98%を下回る切断面は見られなかった。第5回調査以降、生物の侵入数も増加し、切断面によっては1,000個を越える穿孔が見られた。それとともに、質量残存率も減少し、16ヶ月を経過した第8回調査では、10%を下回る切断面も確認できた。

被害がひどかったのは、おもに木口下面に近い部分で、設置年数が長くなるにしたがって木口下面から木口上面へ被害が広がっていく傾向が見られた。しかし、木口上面に近い部分では、設置後16ヶ月経過した第8回調査においても90%を超える質量残存率が確認された。

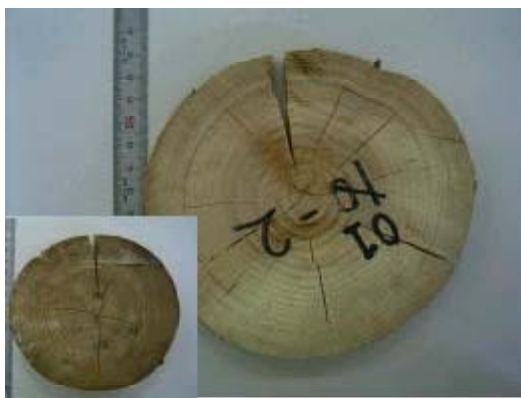
第19図 第1回調査

第19図～第26図に木口下面から2 cmの断面を示す。左下は木口下面である。第1回および第2回調査では、木材材内部への侵入は見られなかった。第3回調査では、材内への侵入が見られたが、2 cmを超えるものはほとんど無かった。第4回調査では、より深くまで侵入していた。また、穴の径も大きくなった。第5回目以降の調査では、心材、辺材の区別無く、一様に激しく加害されていた。テストピースによっては、表面の被害程度が軽微であっても内部は甚大な被害を受けているものがあり、必ずしも外見から被害の程度を判断することは出来なかった。
