台風被害地における崩壊危険度の評価と植生回復

牧本 卓史

Estimation of risk factors of slope collapse and regeneration process
on stands damaged by typhoon

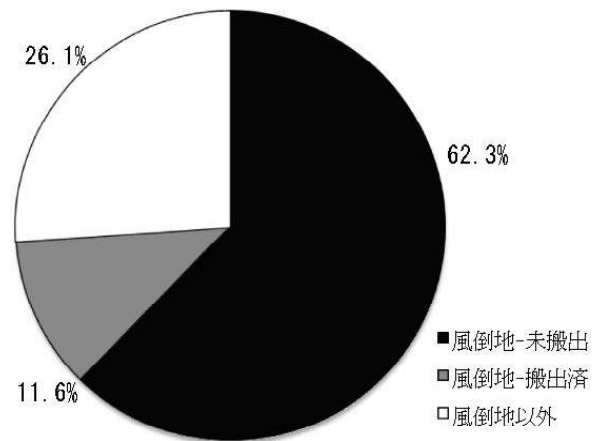
図-3 崩壊地の風倒被害の有無別割合

抽出した109箇所の崩壊地は、73.8%が風倒木被害地であり、風倒木被害のない林分が26.2%であった（図-3）。岡山県内の17万ha余りの人工林面積のうち、風倒木被害を受けた人工林は5,400ha余りで全体の3%強に過ぎないことが報告されている（岡山県農林水産部林政課 2004, 21世紀おかやまの新しい森育成指針検討委員会 2005）。風倒木被害の多かった県北部に限っても13万ha余りの人工林のうち被害面積は約5,300haで、4%余りの人工林が被害を受けたことになる。しかし、このように被害面積よりもはるかに多くの被害のない人工林があったにもかかわらず、調査した斜面崩壊の約4分の3は風倒木被害地で起こっていた。斜面崩壊に係る多くの因子の中で、風倒木被害による地上部植生の破壊と地表攪乱が崩壊の発生に与える影響は非常に大きいと考えられる。それらは土壌浸食や崩壊の直接的な誘因である降水の挙動に強く関わっているためである。従って、斜面の地上部を構成する諸条件の中で、風倒木被害地であるということは、それだけで非常に崩壊危険度が高い

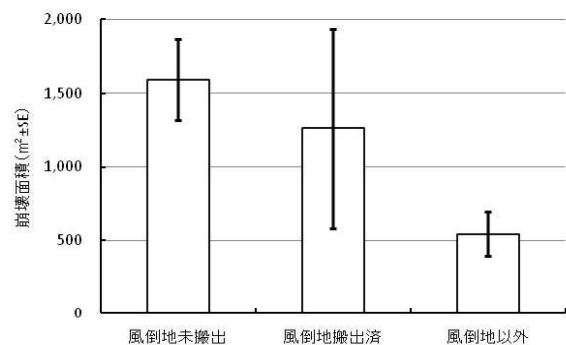
図-4 風倒木の状況と平均崩壊面積の関係

斜面であると考えられる。また、崩壊地の崩壊前の地上部の状況を、風倒地搬出済（以下搬出済という）、風倒地未搬出（以下未搬出）及び風倒地以外の林分の3に分けて、平均崩壊面積を比較したところ、未搬出、搬出済、風倒地以外の順で大きく、風倒木被害地が崩壊した場合、未風倒林分の崩壊に比べて災害規模が大きくなる可能性が示唆された（図-4）。

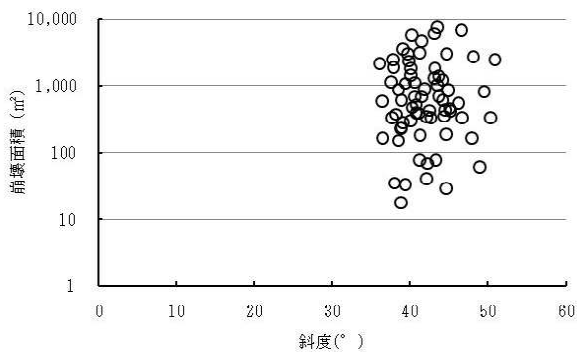
図-5 崩壊地の斜度と崩壊面積の関係

本研究で現地調査を行った69箇所の崩壊地の平均斜度は43.9°であった。崩壊前の傾斜が最も小さかった斜面の斜度が36.1°であり、ほとんどが40°以上に集中していた。このことから風倒木被害地であっても、傾斜が35°以下の斜面では、比較的崩壊が起こりにくかったことが考えられる。なお、斜度と崩壊規模の間に明確な相関はなかった（図-5）。風倒木被害地の災害復旧の優先順位を、斜面崩壊防止の観点から見る場合、35°以上の傾斜を持つ斜面であるか否かがまず第一の判断材料となると考えられた。通常、森林の概況調査等で一般的に用いる縮尺1/5,000の森林基本図や森林計画図は、等高線が10m間隔で描かれている。これらの地形図を用いて35

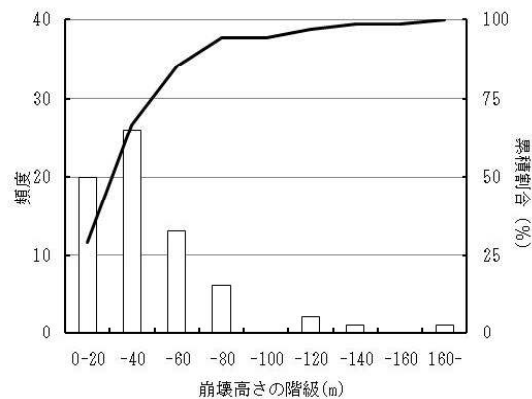
図-6 崩壊高さ別頻度分布

°の傾斜を読み取るには、等高線の間隔が約2.8mm以下（実際の縮尺で約14.3m以下）の斜面がこれにあたる。解析に供した崩壊地の、崩壊起点から最下部までの崩壊高さを調べたところ、66.7%が40m以下の規模で起こっており、20～40mの崩壊高さに最も多くの崩壊地があった（図-6）。このことから、少なくとも2、3本の等高線の間隔が前述のとおりであるような斜面は、斜面崩壊に注意を要すると考えられた。

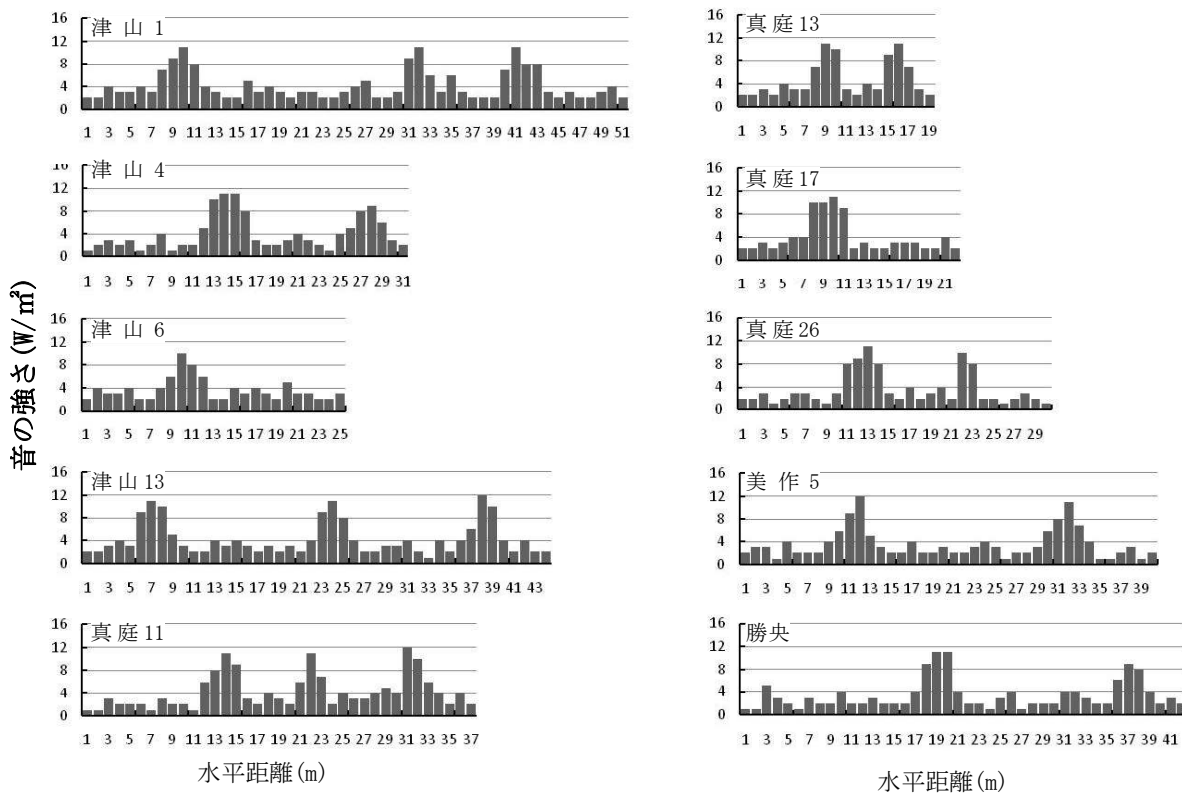
図-7 地下流水音調査の結果

地下流水音調査を行った20の崩壊地のうち、水みちの存在が検出されたのは10箇所であった（図-7、表-2）。水みちが検出できた崩壊地内の水みちの本数は、一連の崩壊地内で1～3箇所であり、その平均間隔は12.3mであった。水みちの本数が多い崩壊地ほど崩壊幅が広く（図-8）、近接して複数の水みちが存在する斜面では、大規模な崩壊が起こりやすいことが示唆され

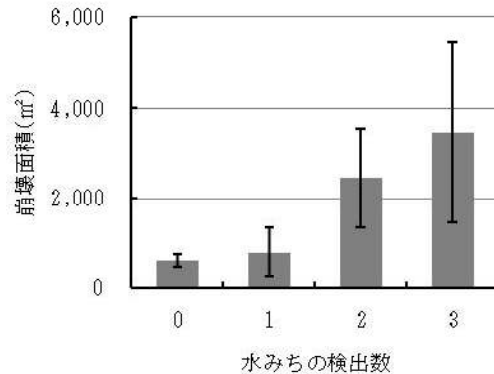
図-9 水みちの検出数別崩壊面積
注、表-2中の“—”は含まない

た(図-9, 10)。また、水みちが見つかった崩壊地の近傍にある未崩壊の風倒木被害地で、傾斜等の条件が類似した斜面で、崩壊地と同様の水みち探査を行ったところ、水みちを検出できた斜面は確認されなかった。これらのことから、水みちの存在が崩壊に深く関与している

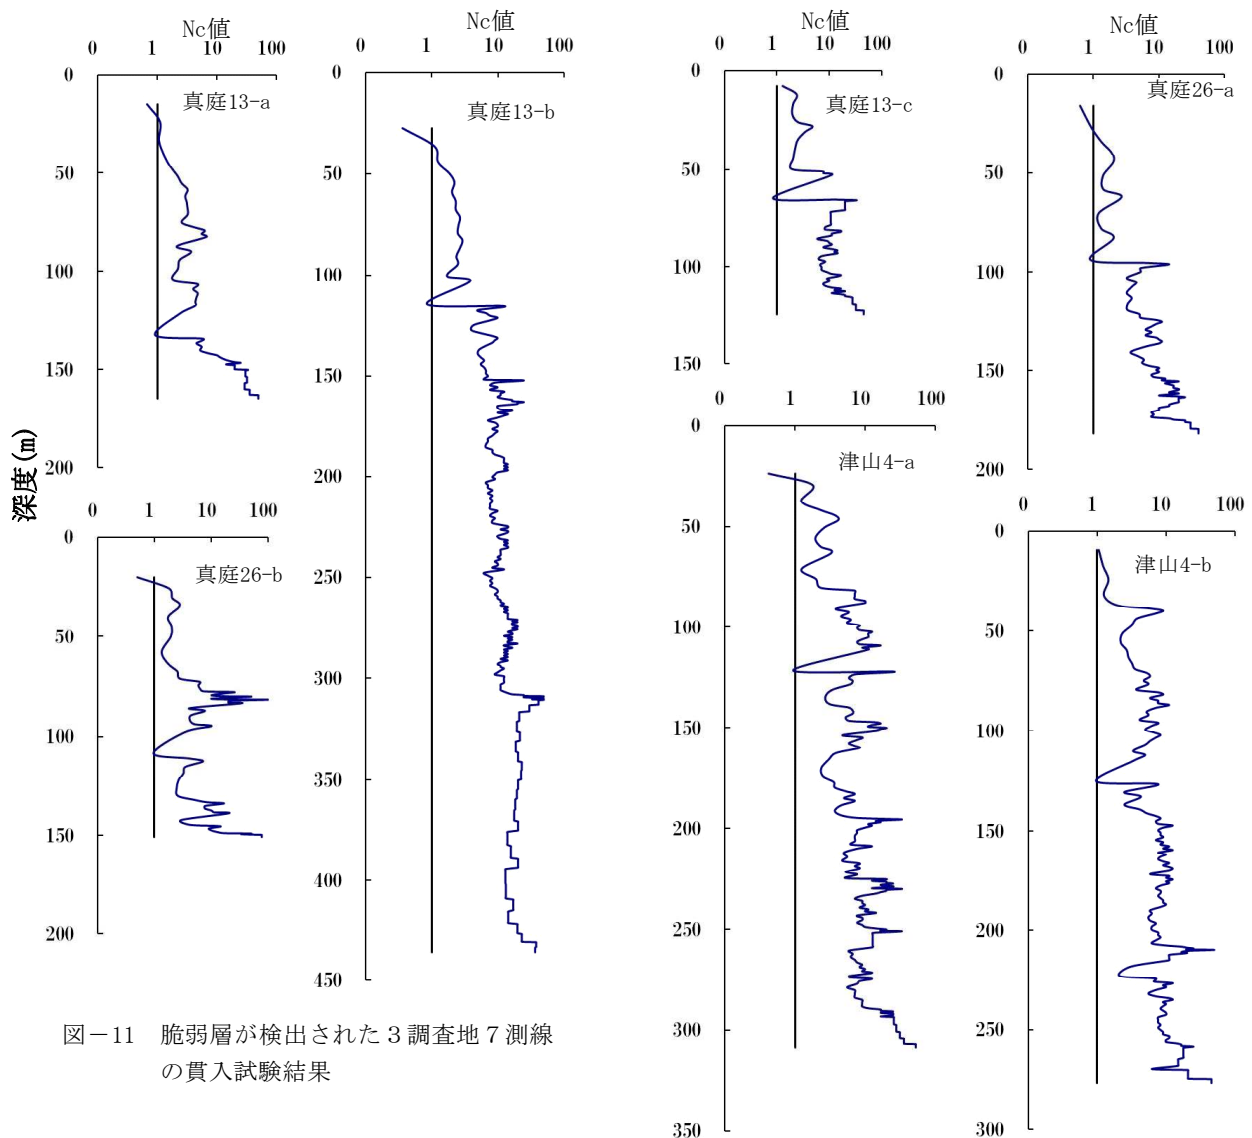
図-11 脆弱層が検出された3調査地7測線の貫入試験結果

崩壊地周辺で行った簡易貫入試験では、7箇所の崩壊地で、土壌の堅密度に明らかにその上下と比して軟弱な層位が検出された(表-2)。このうち、1.0以下のNc値が土壤層中に認められた3調査地の7つの側線の結果を図-11に示す。小山ら(2005a)は、崩壊の起こっていない斜面上で簡易貫入試験を実施し、同様の事象を確認した後、当該調査地において崩壊が発生したため、この層位が何らかの形で崩壊に関与していると推測した。さらに、強風化花崗岩地帯でしばしば認められるこの層位を「脆弱層」と名付け、その層位のブロックを実験室に持ち帰り地中水飽和時に起こる物理現象を調べた結果、この脆弱層で起こるコラプス沈下が斜面崩壊の直接的な引き金になり得ると報告した(小山ら 2005b)。本研究で脆弱層が確認された林地は、いずれも花崗岩地帯で

132.8cmであった。この測線では、水みち直上の推定崩壊土壌厚が135.9cmであり、脆弱層の深さと良く合致している。このように、3調査地7測線の全てで、崩壊地近傍の未崩壊部分で確認された脆弱層の深さは、崩壊地の推定崩壊土壌厚や、とりわけ水みち直上の推定崩壊土壌厚と良く合致していることがわかった。このことから、小山(2005b)が示したように、風化花崗岩地帯では、脆弱層の存在が崩壊の発生に深く関与しており、同時に水みちのある斜面では、降雨による土壌水の飽和が脆弱層に達した時点で、その層を滑り面として表層崩壊が起こるというメカニズムが推測された。また、この7測線では、いずれも60~130cm程度の深さに脆弱層が認められ、崩壊後の土壌厚は平均77.2cm残っていた。7測線の崩壊前の平均推定土壌厚は187.8cmであり、最も土壌深の大きかった津山1の調査地では、崩壊地近傍の未崩壊部分の土壌厚は4mを超える地点も存在した。これらのことから、もし前述の仮説が正しいとすれば、十分に発達した深い土壌がある斜面では、水みちや脆弱層があっても、脆弱層が飽和するまでの降水のキャパシティが大きく、崩壊し難いのではないかと考えられた。また、崩壊前の推定土壌厚が100cmを下回る崩壊地はなく、土

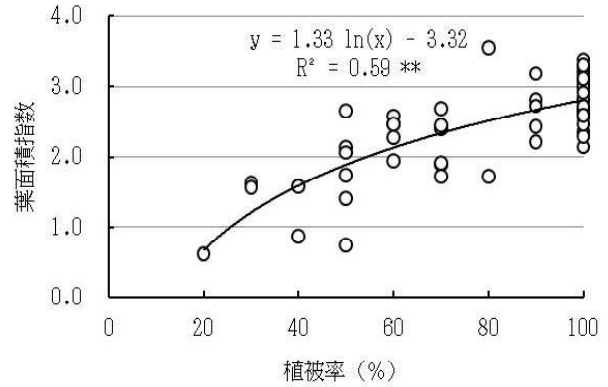
図-13 植生回復調査区の植被率と葉面積指数の関係

木本類の葉面積指数は平均2.4で、植被率が高いほど木本類の葉面積指数が高い傾向が見られた(図-13)。これらのことから、植被の回復が草本類のみによるものではなく、木本類による天然更新が順調に行われていることが示唆された。
