事例 6 蒸気ボイラ

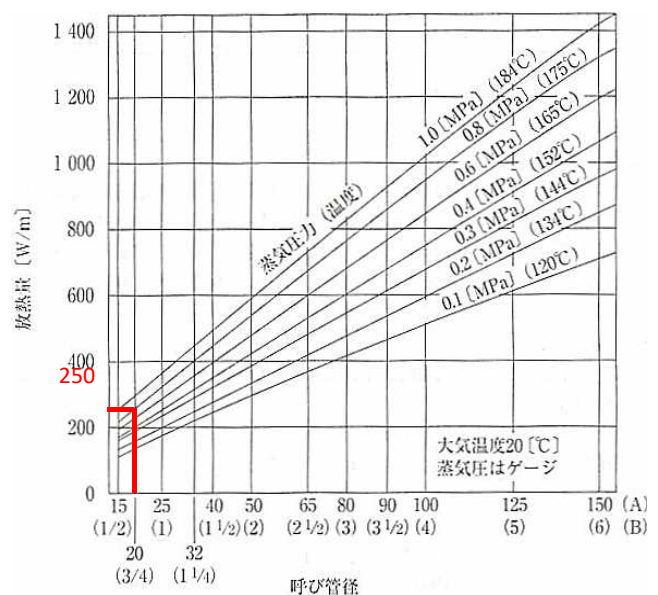
裸配管からの放熱量

・配管径 20A、10m の裸管を保温シートした場合の省エネ、省コスト効果は以下の通り。

・なお、蒸気圧力 0.8MPa（約 175℃）、環境温度 20℃と仮定する。

重油削減量：2,016L/年

= 250W/m × 10m × 365 日/年 × 24 時間/日 ÷
1,000 × 3.6MJ/kWh ÷ 39.1MJ/L
