岡山市・玉野市林野火災跡地の復旧計画書

令和 8 (2026) 年 2 月

岡山県農林水産部

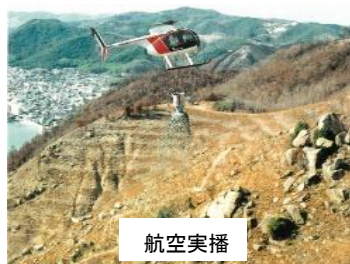
航空実播

イ 緩勾配で植栽が可能な土壌深を有し、既設の階段工が残る山腹は植栽工を基本とし、山腹の勾配が 35° 以上の地形や岩が露出する地形等により植栽できない場合は、侵食防止を目的に草本類を主体とする航空実播※を施工する。

※ 航空実播とは、ヘリコプターを使用して草本類や木本類の種子、肥料、安定剤などの植生機材を散布する工法

航空実播工は、短期間で広範囲の緑化が可能なほか、人力で施工できない場所や奥地でも施工が可能である一方、急傾斜や岩が露出する山腹では実播した資材の剥離や、流亡するおそれもある。また、草本類による早期緑化を目的としているため、将来的にどの程度で森林が回復するかの見通しが立てにくいことから、経過観察を行いながら必要に応じて対策を検討する。
