鬼ノ城のつくり

謎の鬼ノ城 城内調査大公開 vol.IX

平成21年12月1日（火）～7日（月） 岡山県古代吉備文化財センター

調査速報 発見！鍛冶工房群

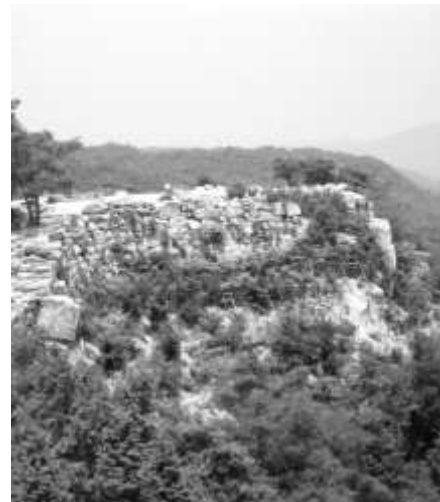
「屏風折れの石垣」：城壁を外に突出させ、高い石垣を築いています。見張り台などの施設でしょう。

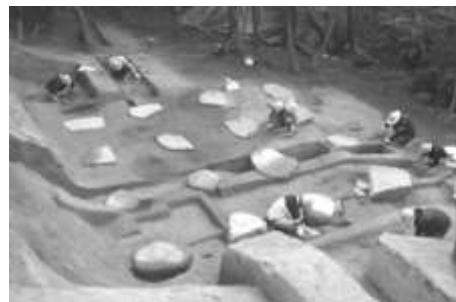
礎石建物：米などを貯蔵した倉庫。

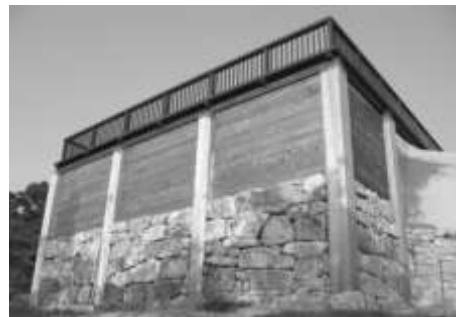
角楼：城の背後を守る施設と考えられます。（復元）

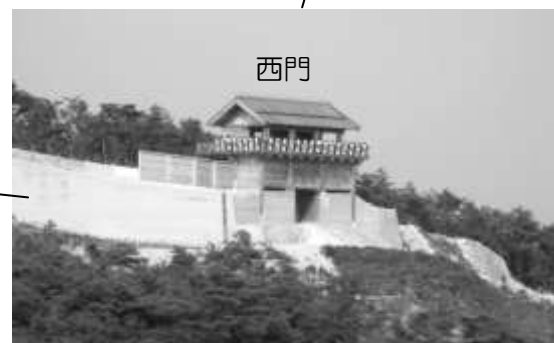
西門と土塁：発掘調査の成果をもとに復元されたもの。

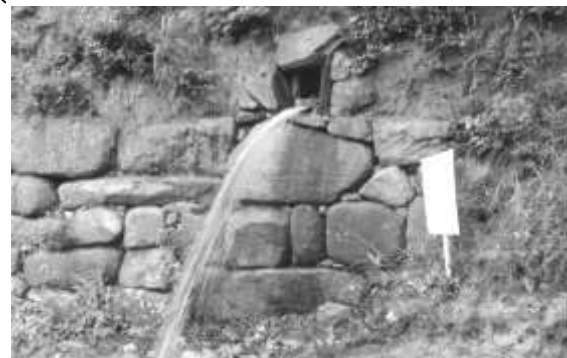
水門：雨水で城壁が壊れないように、城外へ排水する施設。

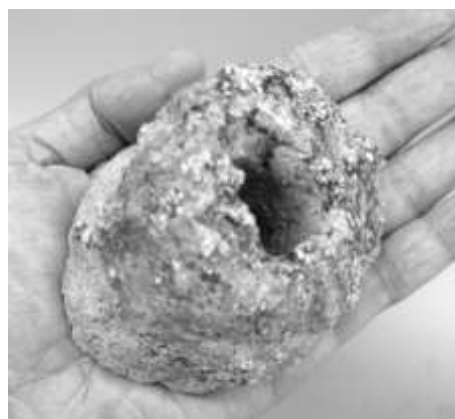
吹子の羽口

「吹子」とは、鍛冶炉の火力を上げるため炉内に空気を送る送風装置(木などでできているため残っていない)。「羽口」はその先端に付けられた土製(焼きもの)の送風口です。

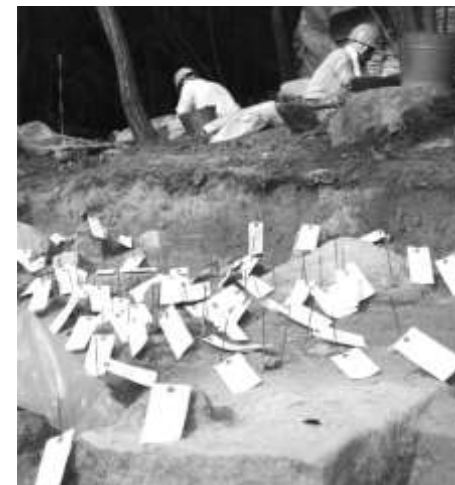
白い札は鉄滓の出土位置を示しています。およそ1,000点出土しました。

ここでは鍛冶炉を2か所確認し、鉄滓、吹子の羽口が大量に出土しました。その出土量からみて、B1区よりも大きな工房だったようです。わずかに出土した土器は、やはり7世紀ごろの年代を示しています。
