三室川ダムの洪水調節効果について

平成30年7月5日から9日にかけて、前線による降雨に対して、三室川ダム洪水調節により下流河川の水位を低下させました。

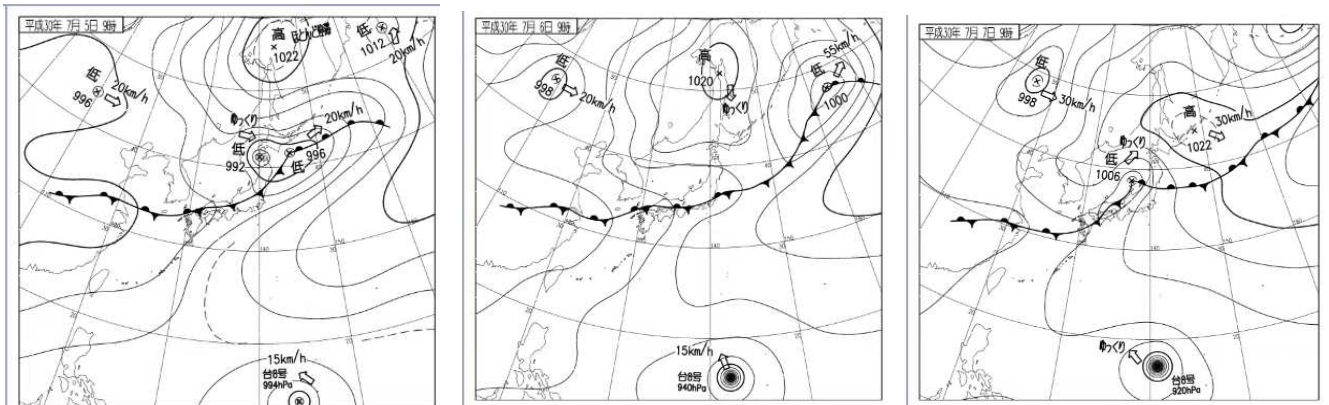
気象庁-天気図 7月5日9時～7日9時

7月5日から9日にかけて、前線が西日本に停滞し前線に向かって暖かく湿った空気が流れ込み、前線の活動が活発となり岡山県各地で激しい雨が断続的に降り大雨となった。

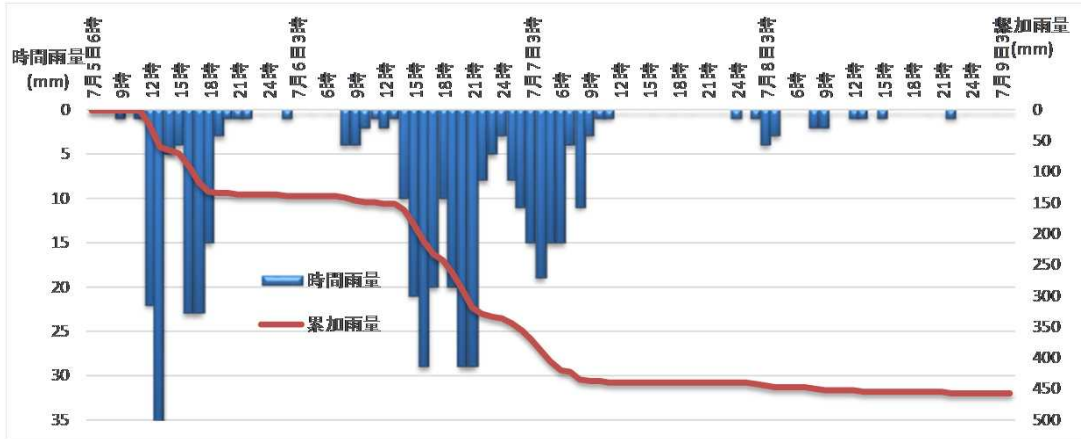
三室川ダム ハイドロ・流量

○三室川ダム流域平均雨量 439mm(7月5日9時～7月9日16時)

・三室川ダム上流での降雨状況

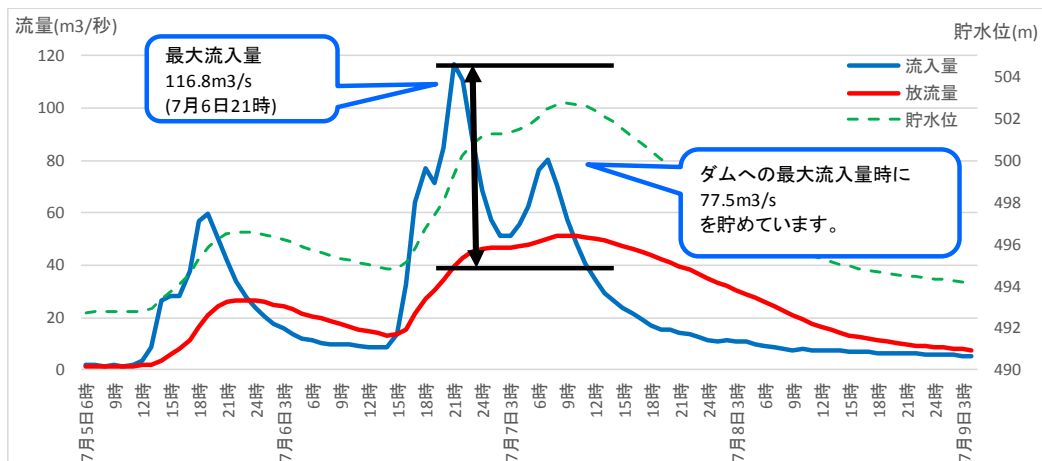
・三室川ダムへの流入状況ならびに放流状況

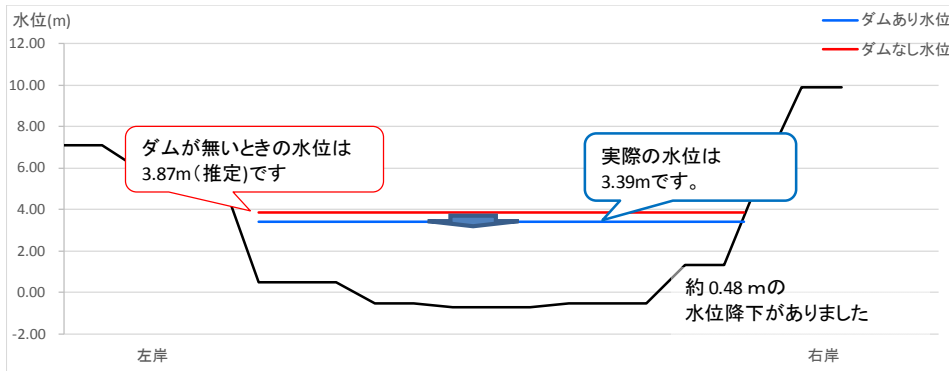
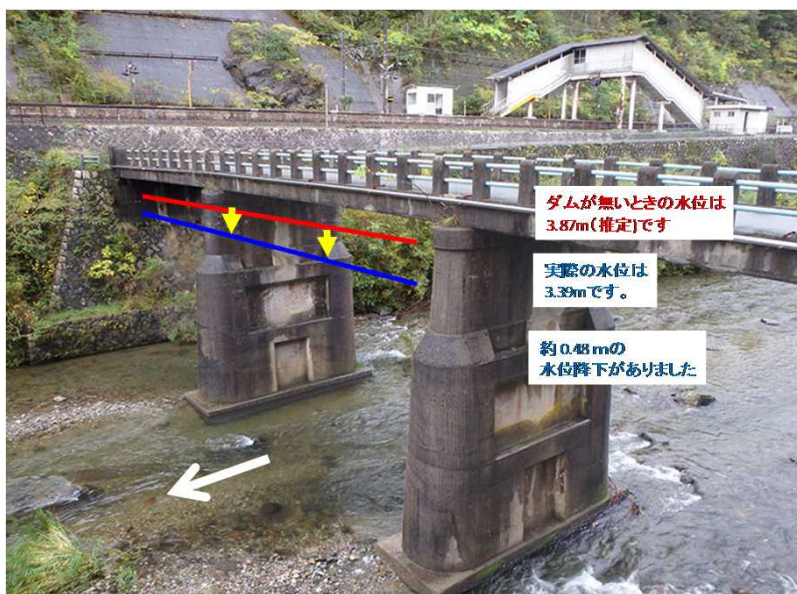
足立観測所横断図(三室川ダムの洪水調節効果)

足立観測所において、約0.48mの水位低減効果がありました。
