# 平成30年7月豪雨における被災住宅の復旧方法

岡山県土木部都市局建築指導課  
(一社)岡山県建築士事務所協会

令和2年(2020年)3月

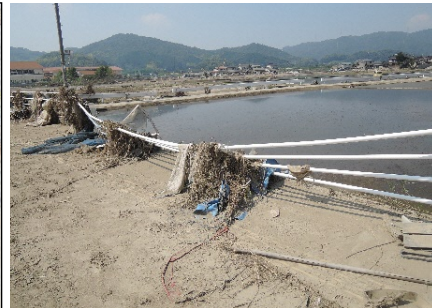
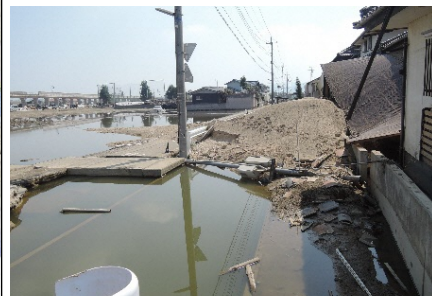
倉敷市真備町では小田川等の氾濫により、2階建ての住宅の屋根まで浸水し、箭田地区や川辺地区を中心に約6,000棟の住家が床下浸水以上の被害を受けた。

河川の決壊箇所付近においては、地盤の洗堀や水流等の外力により、建物の傾斜や倒壊といった被害も見受けられた。

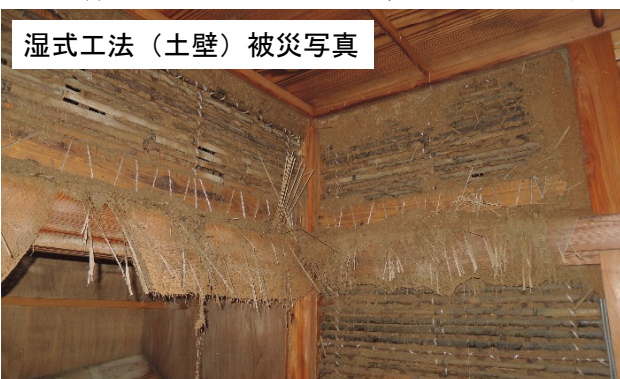
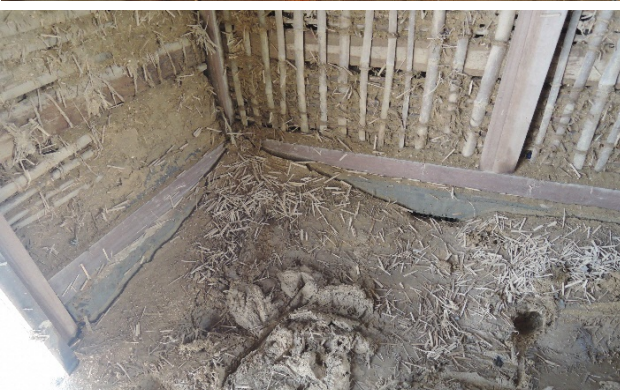
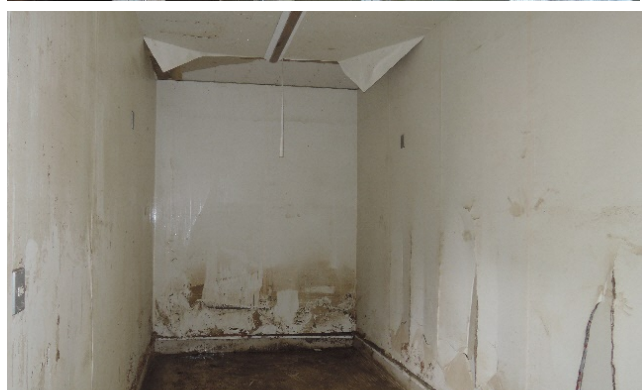
真備地区では土壁塗りの古い住宅も多く、浸水により壁土が流れ落ち、竹小舞のみの状態となったり、新しい住宅でも構造用合板や石膏ボード類、断熱材等が被害を受けるなど構造上影響のある被害も見受けられており、使用上や衛生上だけでなく、耐震性の低下も懸念された。

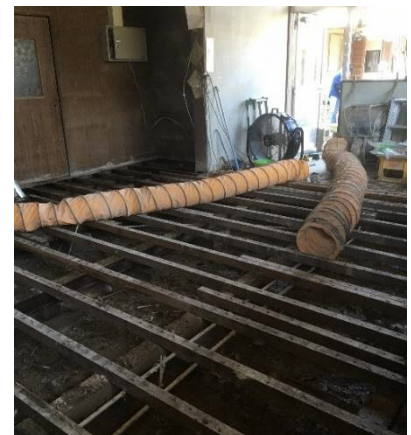
送風機による乾燥の様子

- ・浸水部分（床・壁・天井）の撤去（仕上材・下地材・断熱材等）及び、洗浄、消毒（防菌・防カビ）が終わったら、床下への通風を確保し、十分な自然乾燥（最低でも3ヶ月以上）を行う。
- ・送風機などにより乾燥する場合は、木材の内部まで十分に乾燥させることが重要である。乾燥が不十分な場合は、後でカビなどが発生することがあるので、注意する必要がある。

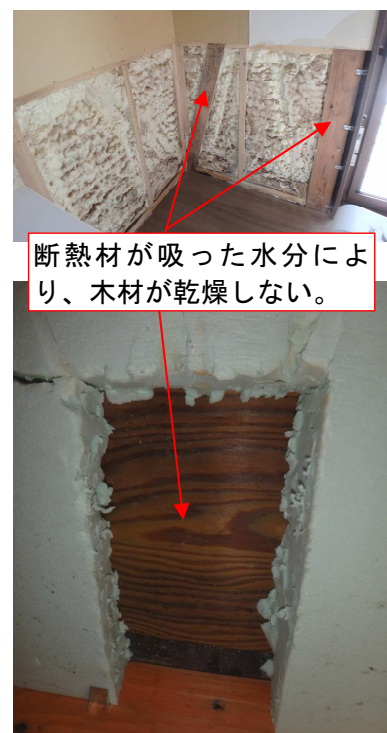
断熱材が吸った水分により、木材が乾燥しない。

断熱材被害状況

上：吹付ウレタンフォーム

下：押出発泡ポリスチレンフォーム

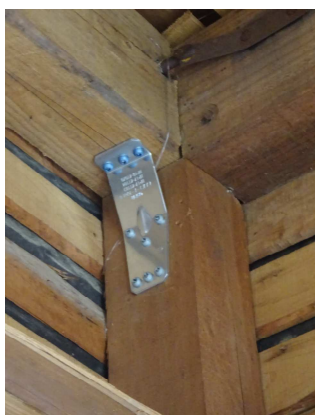
③接合部金物〈柱頭・柱脚〉  
※N値計算により算出した金物を取付

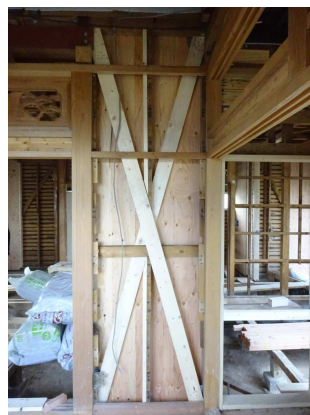
④新設筋交い

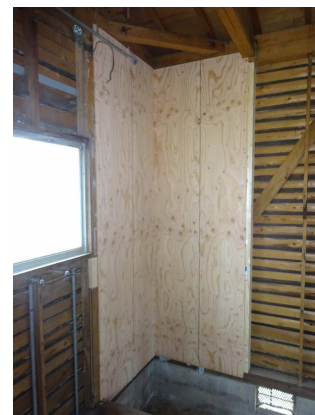
⑤構造用合板

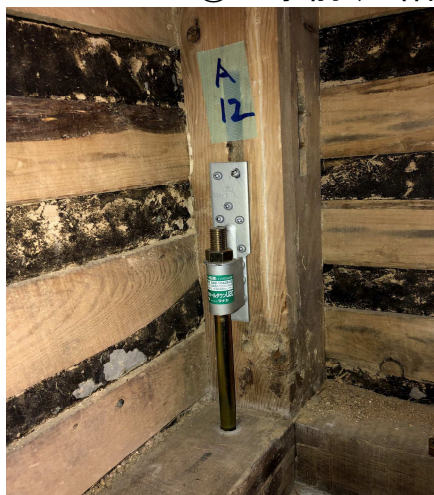
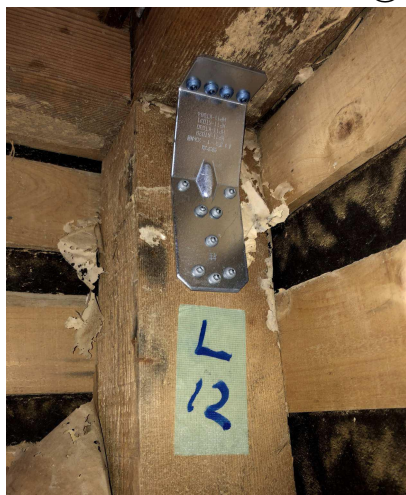
③接合部金物<柱頭・柱脚>  
※N値計算により算出した金物を取付

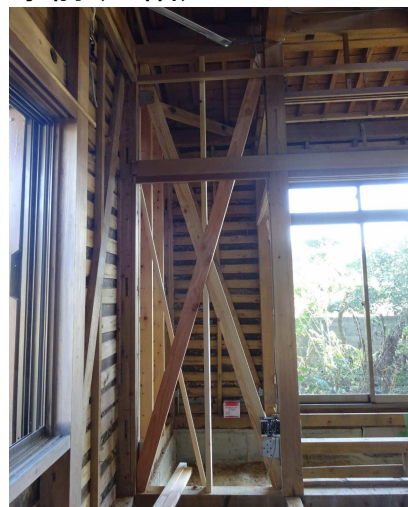
④新設筋交い

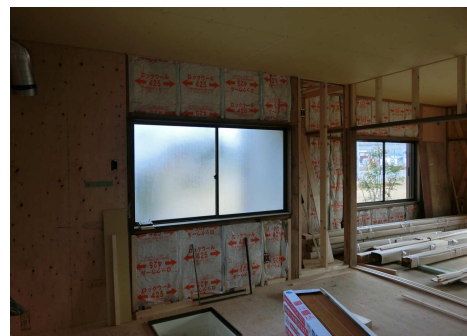
⑦断熱材

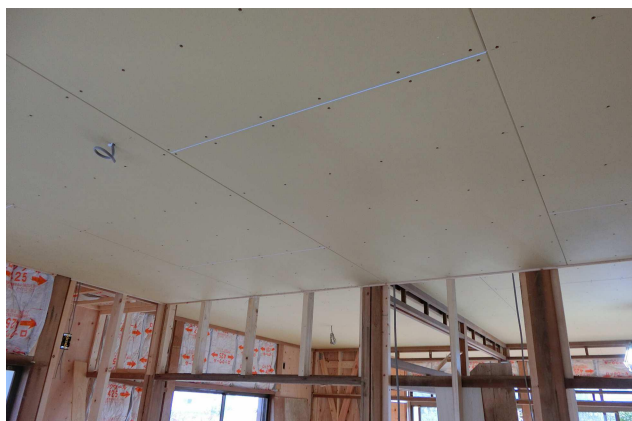
⑧天井下地

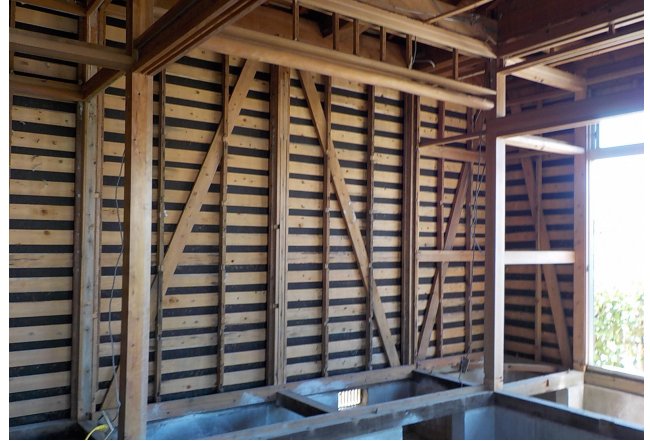
②工事前（筋交い）

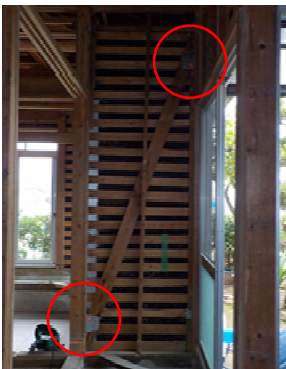
③既設筋交い  
金物補強

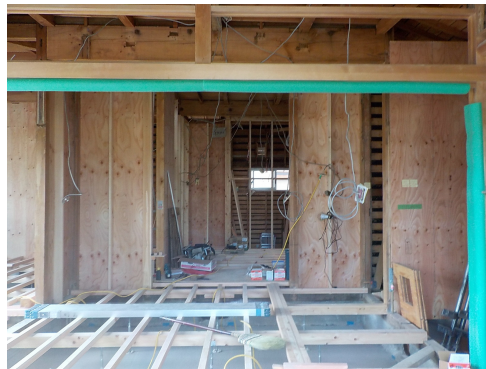
④構造用合板耐力壁

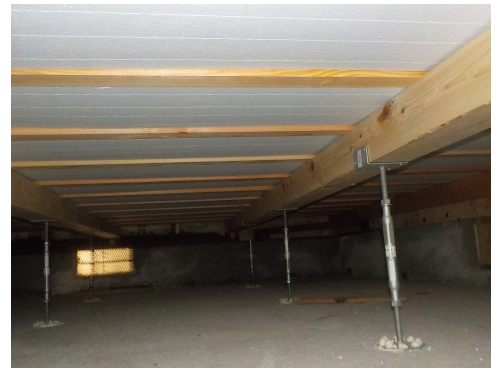
⑤床断熱材と床下土間  
コンクリート
