百間川流域浸水実績図

(岡山市)

百間川流域 過去(昭和47~60年)の主要浸水被害状況

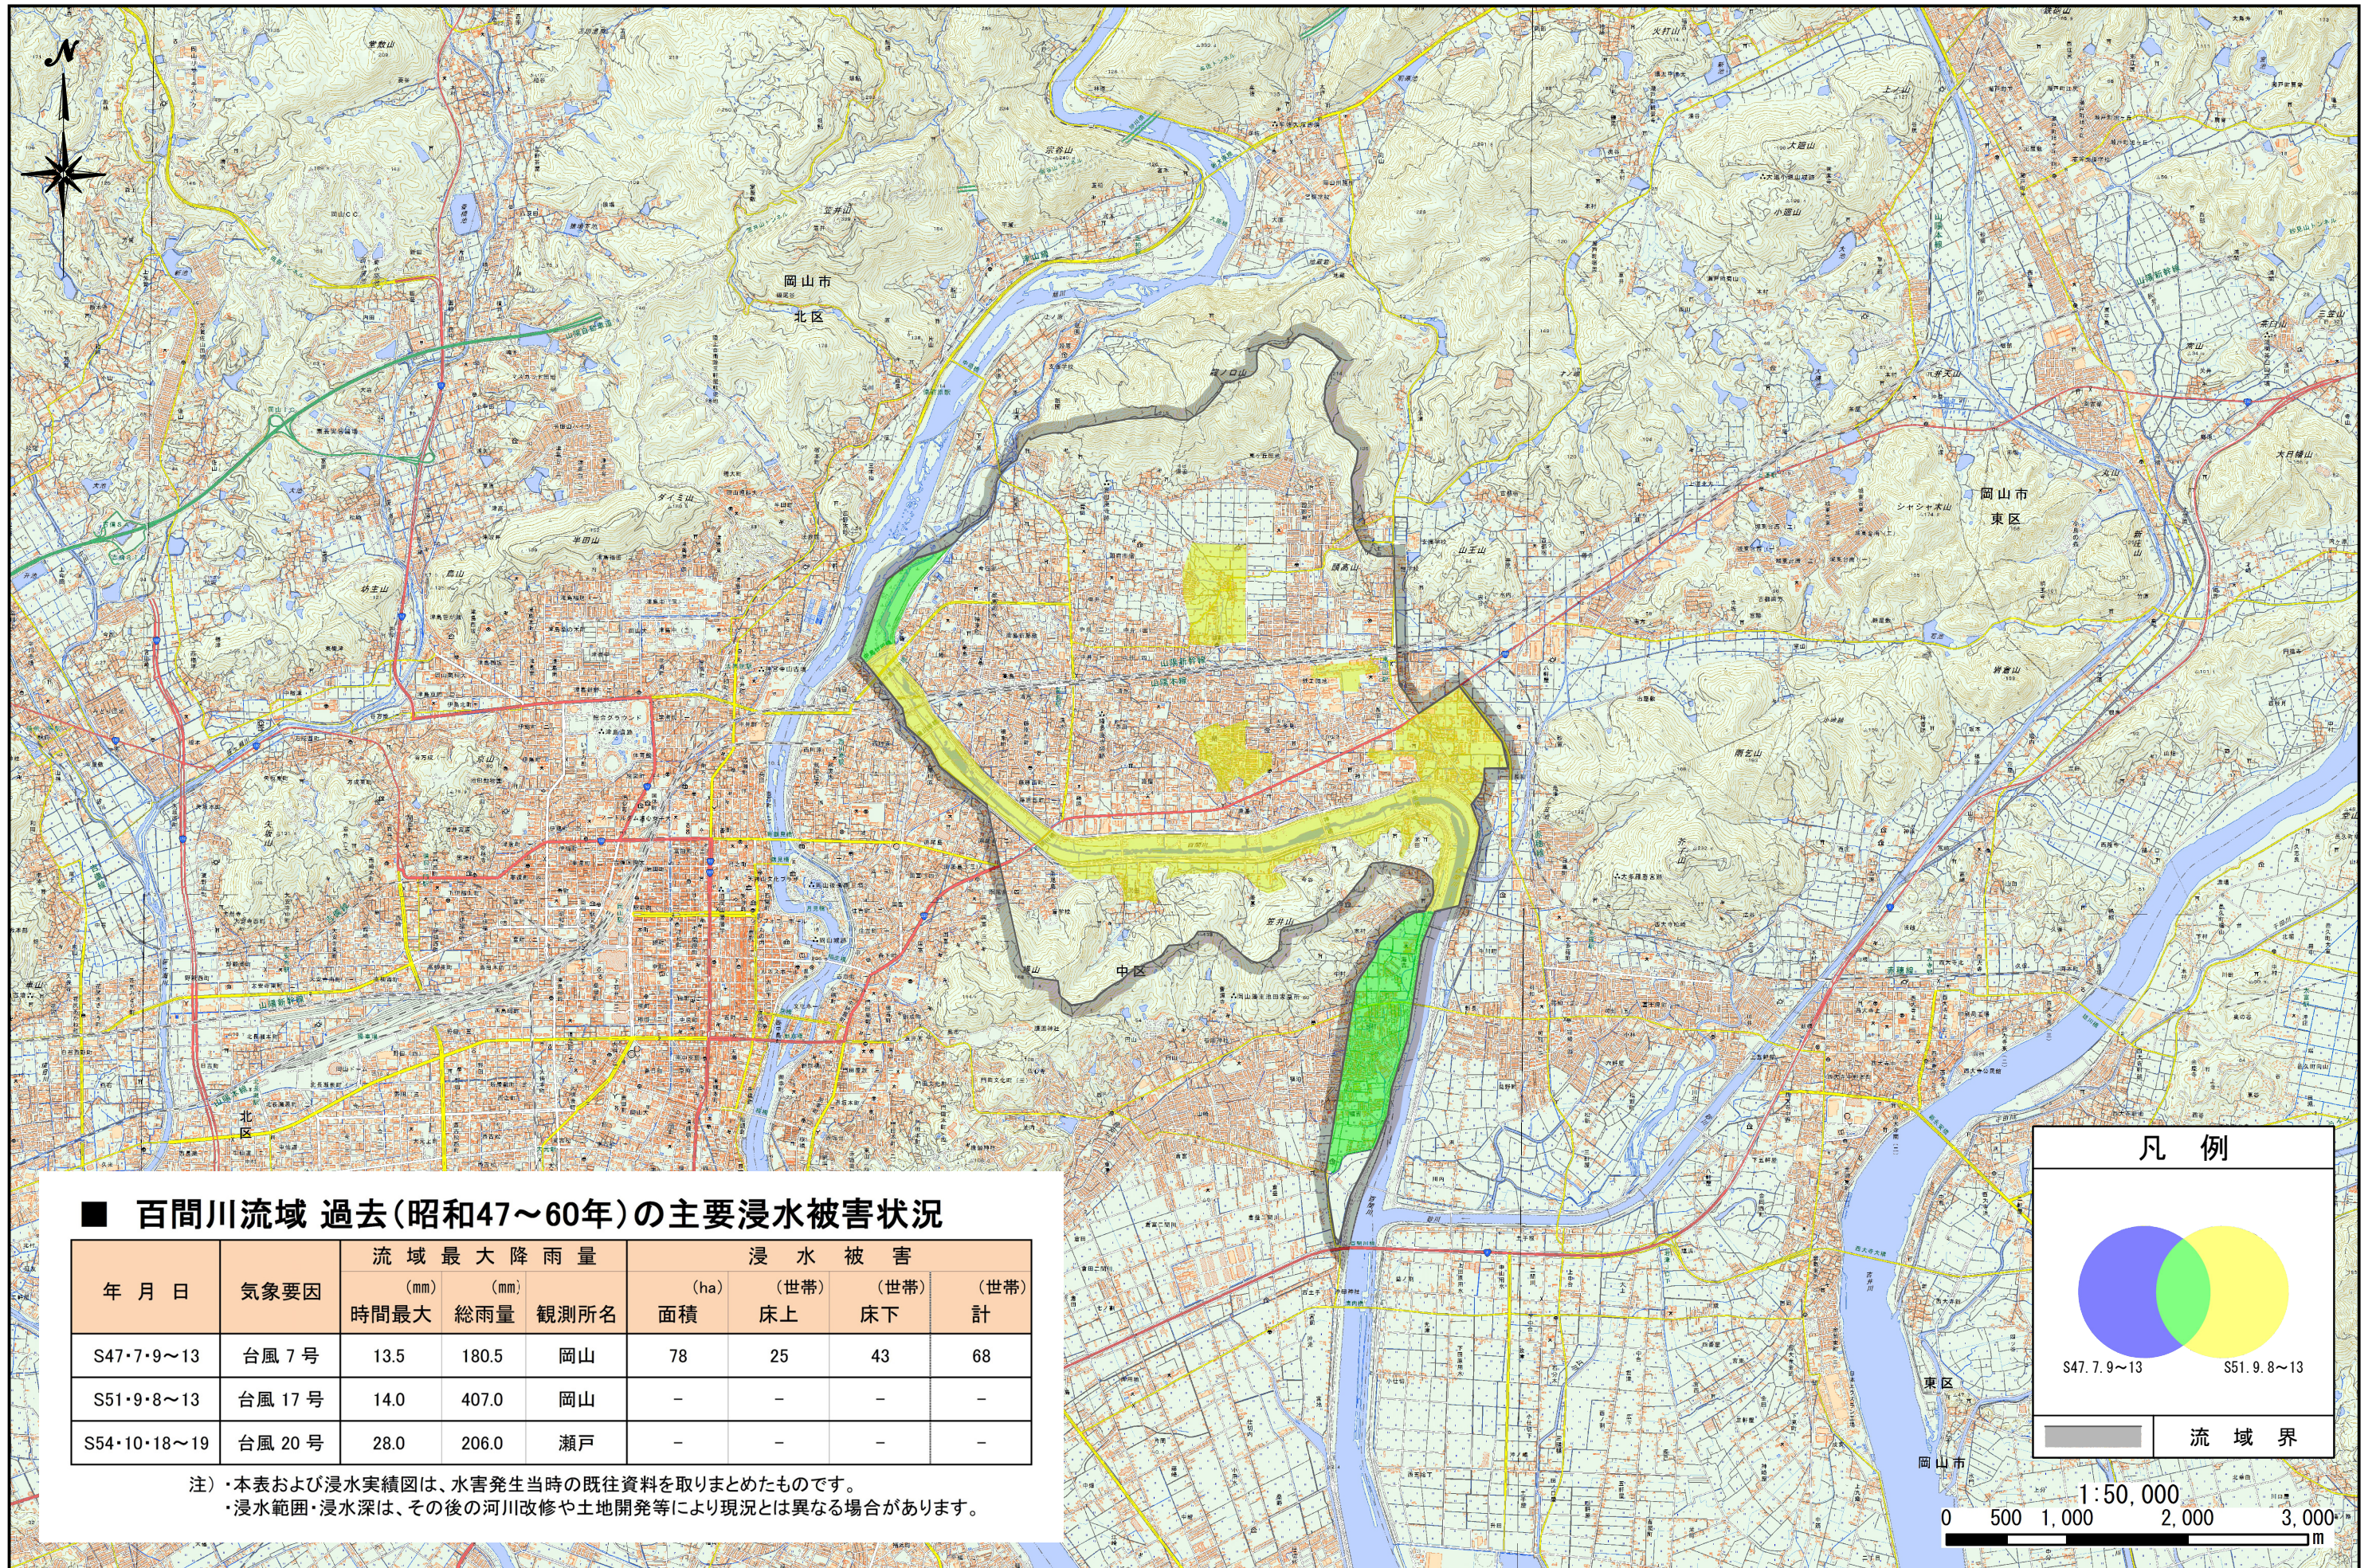
注) ・本表および浸水実績図は、水害発生当時の既往資料を取りまとめたものです。
 ・浸水範囲・浸水深は、その後の河川改修や土地開発等により現況とは異なる場合があります。

S47.7.9~13 S51.9.8~13
