干田川流域浸水実績図

(瀬戸内市、備前市)

干田川流域 過去(昭和47～60年)の主要浸水被害状況

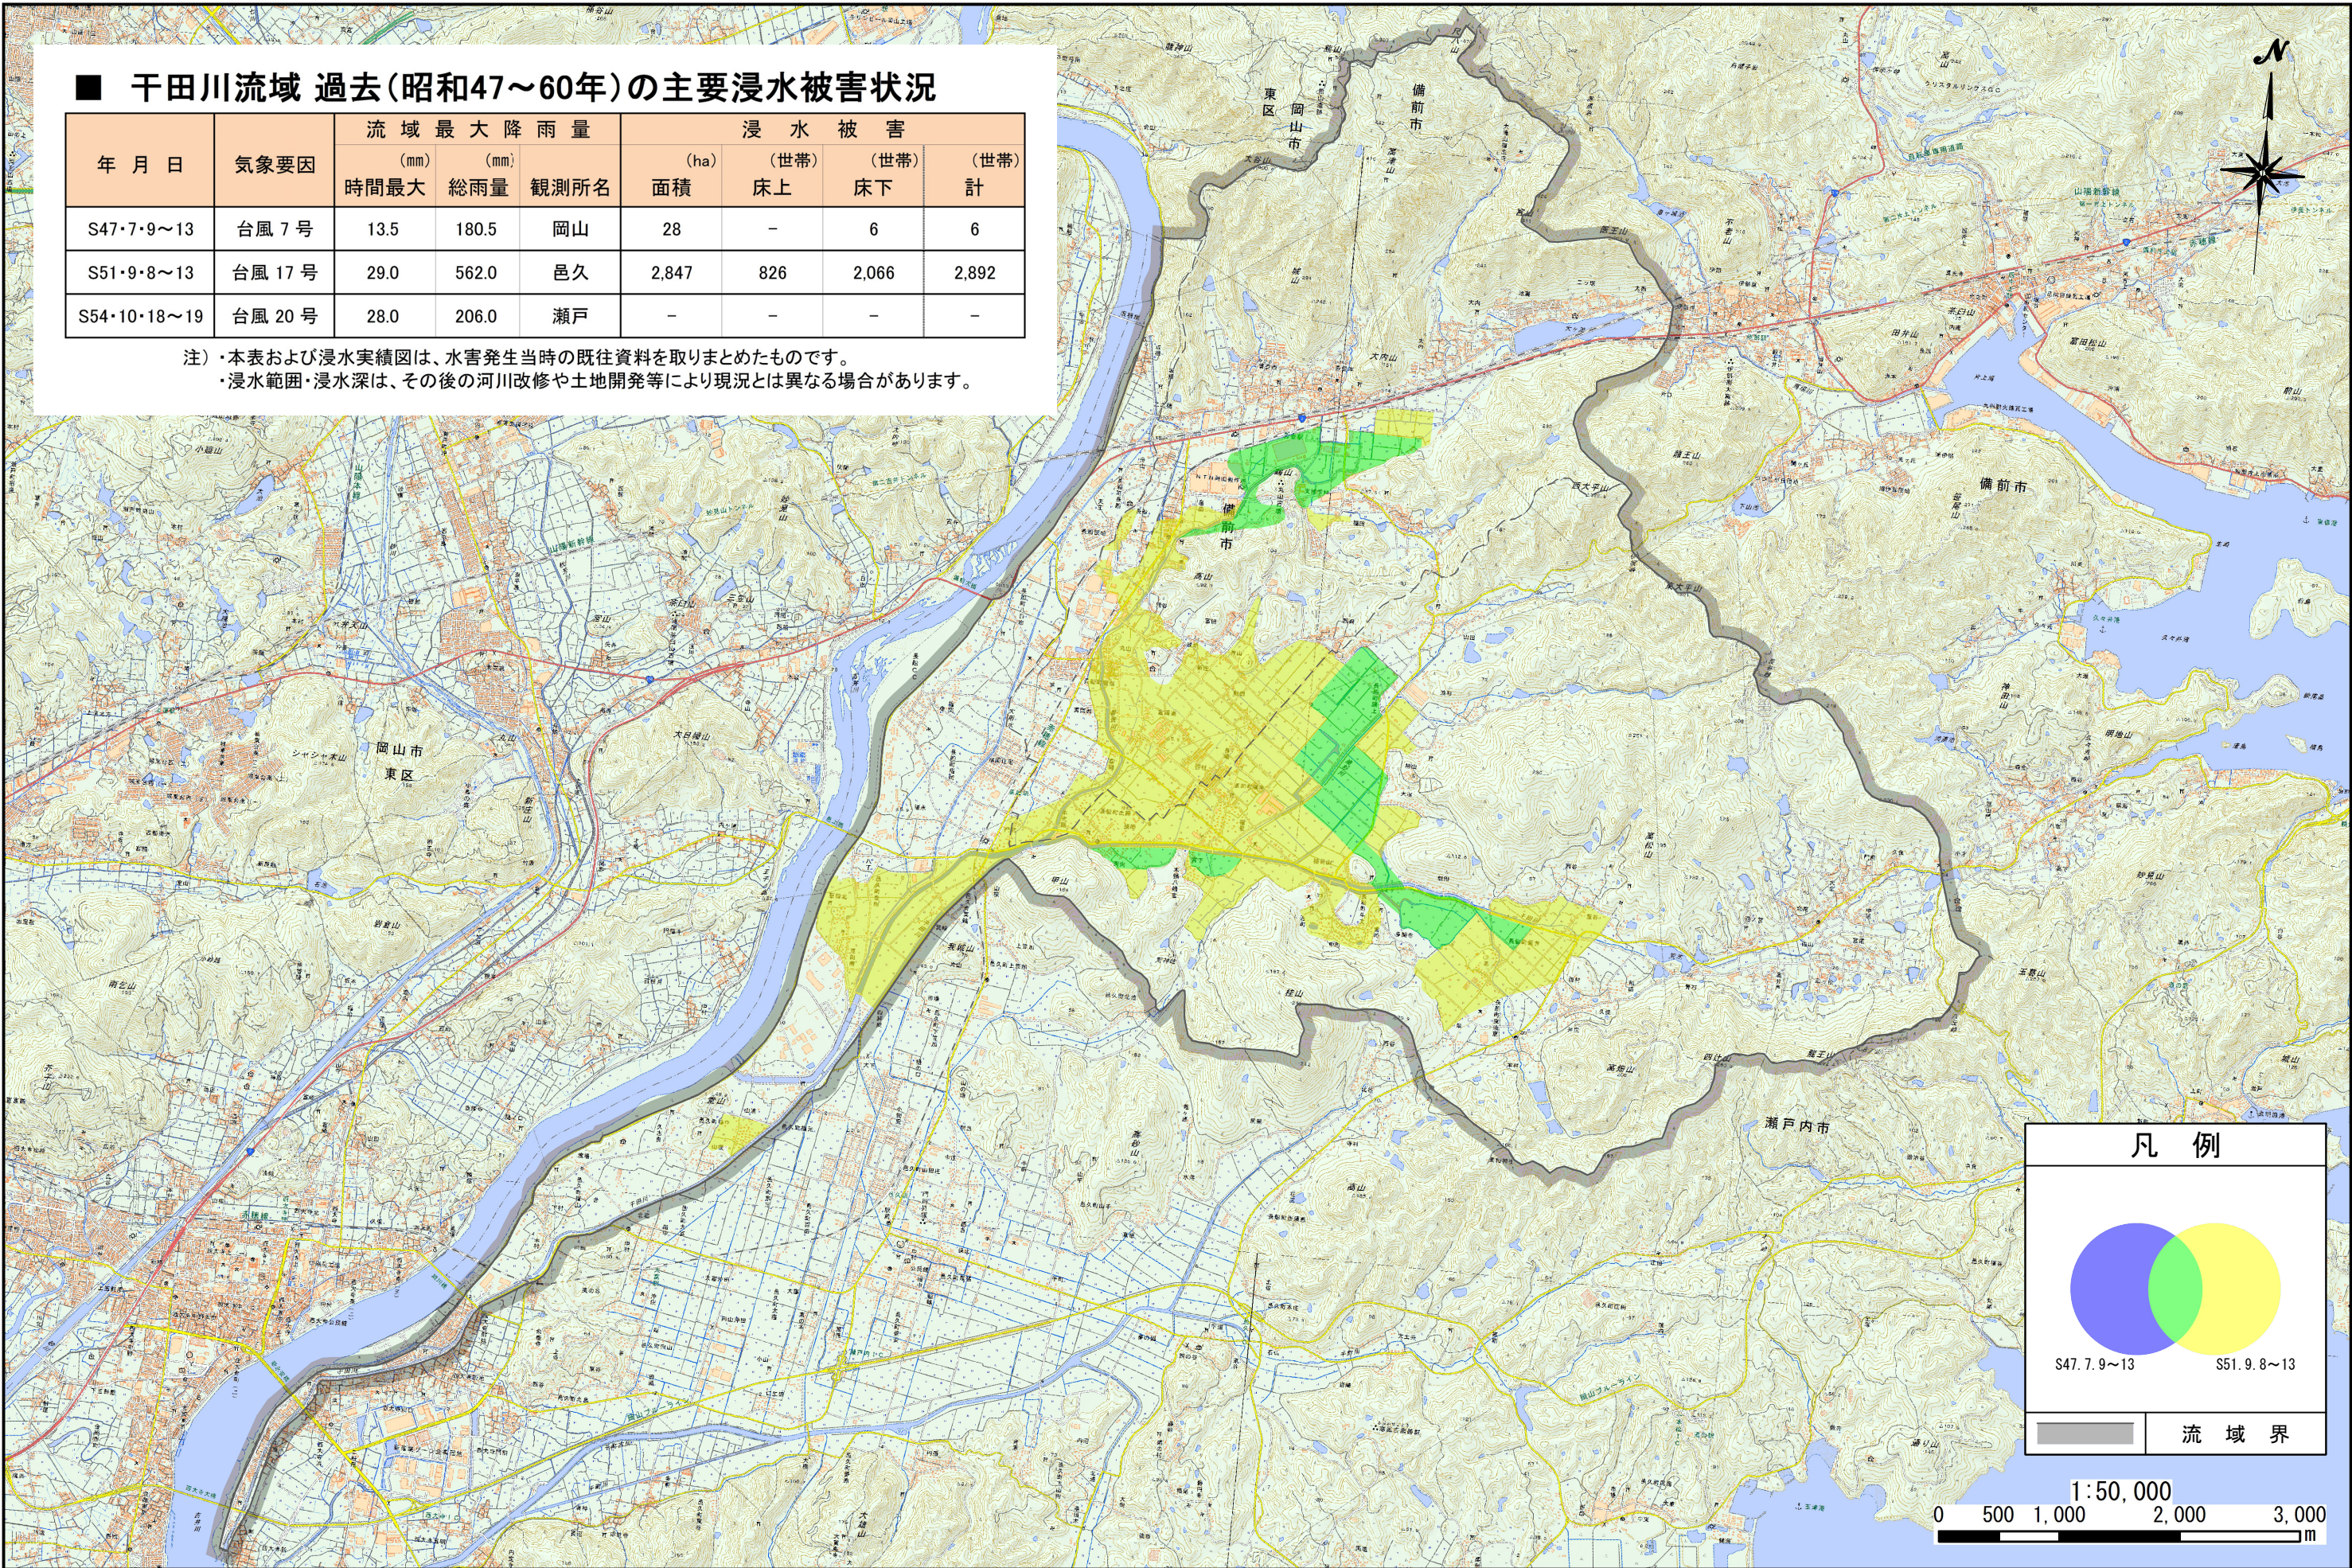
注) ・本表および浸水実績図は、水害発生当時の既往資料を取りまとめたものです。  
・浸水範囲・浸水深は、その後の河川改修や土地開発等により現況とは異なる場合があります。
